# Siebenbürgisch-sächsische Kirchenburgen

baugeschichtlich untersucht und dargestellt

Walter Horwath

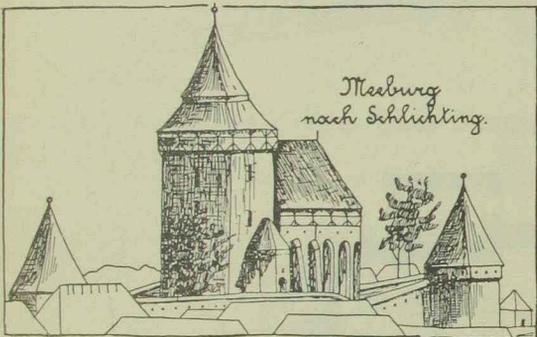
Die am Rande der Gemeinde erbaute friedliche Kirche mit ihrem blendend weißen Kalkanstrich würde uns garnicht verraten, daß sie noch im vorigen Jahrhundert mit einem hölzernen Wehrgang versehen war, wenn uns nicht durch ein gütiges Geschick eine alte Zeichnung von Schlichting erhalten geblieben wäre (siehe Ansicht); „ . . . castelo ad arcendos latrones magis quam hostes bellicosos instructum,“

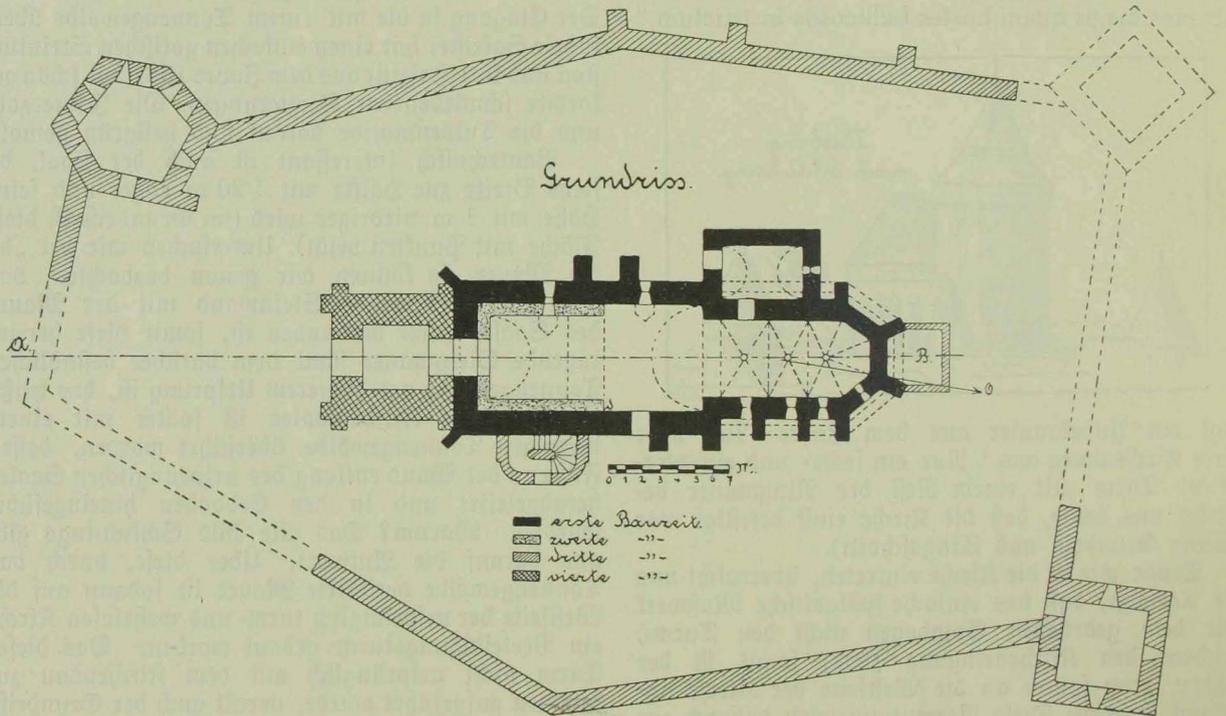
sagt ein Unbekannter aus dem Jahre 1796 über diese Kirchenburg aus.<sup>1</sup> Nur ein sechs- und ein vier-eckiger Turm mit einem Rest der Ringmauer bestärkt uns heute, daß die Kirche einst befestigt war (Siehe Grundriß und Längsschnitt).

Bautechnisch interessant ist auch der Saal, da seine Breite zur Hälfte mit 1·20 m enger und seine Höhe mit 1 m niedriger wird (im Grundriß ist diese Fläche mit Punkten besät). Untersuchen wir bei „d“ die Mauer, so können wir genau beobachten, daß diese hervorspringende Steinwand mit der Mauer des Saales nicht verbunden ist, somit diese hereinragende Steinmauer samt dem darüber befindlichen Tonnengewölbe von späterem Ursprung ist, das heißt, ein Teil des Kirchenraumes ist später mit einem niedrigen Tonnengewölbe überführt worden, dessen Füße an der Wand entlang des ursprünglichen Saales herabgeleitet und in den Erdboden hineingeführt wurden. Warum? Das alte Bild Schlichtings gibt uns darauf die Antwort. Über diese, durch das Tonnengewölbe verstärkte Mauer ist sodann auf die Westseite der ursprünglich turm- und wehrlosen Kirche ein Verteidigungsturm gebaut worden. Das dieser Turm nicht ursprünglich mit dem Kirchenbau zusammen aufgeführt wurde, verrät auch der Grundriß, da bei dieser Annahme der Kirchenaal bloß 5·50 m lang gewesen wäre (siehe Grundriß), was im Vergleich zum Chor- und Turmlängenmaß kaum anzunehmen ist.

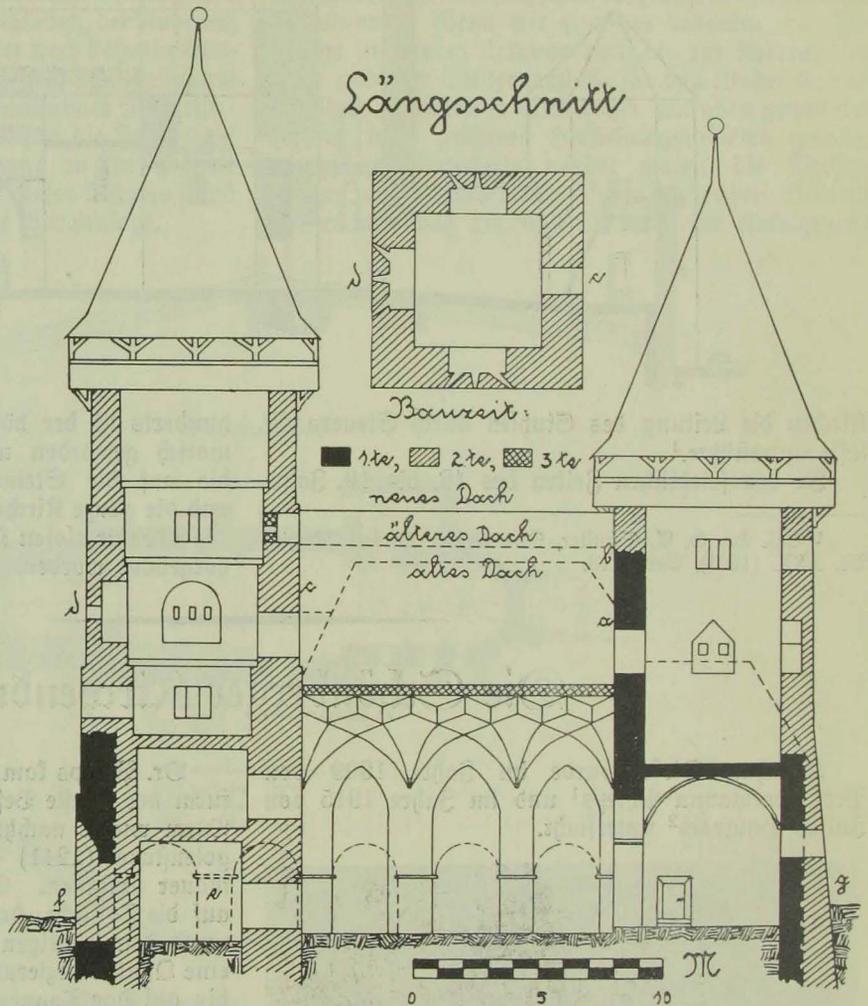
oder Südwand des Westturmes näher untersuchte. Und hier sprechen die Steine die klarste Sprache. Ich konnte nämlich bei „e“ vollkommen einwandfrei einen, bis in Halbmeter Höhe in Schutt vergrabenen romanischen Pfeiler samt den mit Steinen vollgefüllten runden Arkadenbogen des Mittelschiffes feststellen (siehe das Lichtbild). Dasselbe ließ sich auch auf der Südseite des Turmfußes, in dem vorhandenen Seitenschiffe („h“) — jetzt Kumpelkammer — bestätigen. Somit müssen wir hier die seltene Tatsache vermerken, daß der Westturm wohl später, doch nicht an die Kirche gebaut, sondern in das Mittelschiff hinein verlegt wurde. Dadurch ist die Westfassade der Kirche mit dem zugemauerten Portal („f“) zur Westwand des Turmes geworden und die Nord- und Südwand der Wehrbauteile sind durch die Erhöhungen der Mittel-

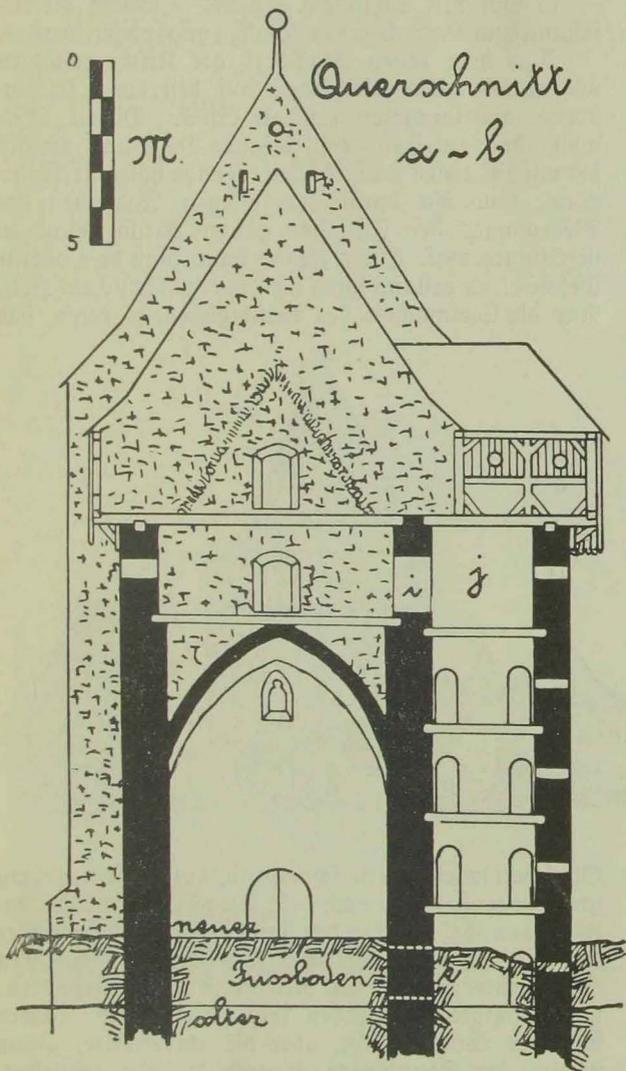
in diesem Stil erhalten geblieben. Die Abänderungen fallen uns ersten in den vergrößerten Fenstern der Südseite auf; dagegen ist das Ostfenster des Chores zugemauert (im Grundriß schraffiert) und nur das Fenster der Westfassade (vgl. Querschnitt a—b) scheint in der alten gotischen Fassung (1.35 m hoch, 0.60 m breit) erhalten geblieben zu sein. Zweitens treten sie uns in den Türeingängen entgegen, da die Profilierungen — aus Zement — neuere Zutaten sind. Drittens ist der Fußboden der Kirche, da durch wiederholte Überschwemmungen der Dorfstraße der Kirchhof mit Sandablagerungen überdeckt worden war, um etwa 2—3 m erhöht worden. Infolgedessen sind einerseits die Eingänge der Sakristei („e“) und des Treppenaufganges („f“) zugemauert, andererseits die Kircheneingänge nach oben zu erhöht worden, um den Fußboden der Kirchemgebung entsprechend heben zu können. Aus diesem Grunde wirkt das spätgotische Sternnebgewölbe des Langhauses auf den Eintretenden drückend. Denken wir uns aber um die Kirche und um die Ringmauer den Boden etwa 2—3 m niedriger, so würde der Eindruck der Kirche von außen auf uns noch mächtiger, basteihafter sein; statt der niedern, halb im Sand stehenden, wohnhausmäßig aussehenden Türme im Süden und Westen der Kirchenburg (siehe Längsschnitt) würden zweigeschossige, noch einmal so hohe Basteien die Kirche flankieren; ein hoher, schlanker dreigeschossiger Turm — jetzt zur Burghüterwohnung umgebaut — würde das Chor von Osten her schützen und gegen Norden zu, an Stelle der abgetragenen Bastei, würde sich ein der Westbastei ähnliches Wehrgebäude drohend erheben. Wenn wir uns dies eben geschilderte Bild mit einer 5—6 m hohen Ringmauer verbunden, voll von Schießscharten und Pechnasen strotzend, lebendig vorstellen, so haben wir die imposante Henndorfer

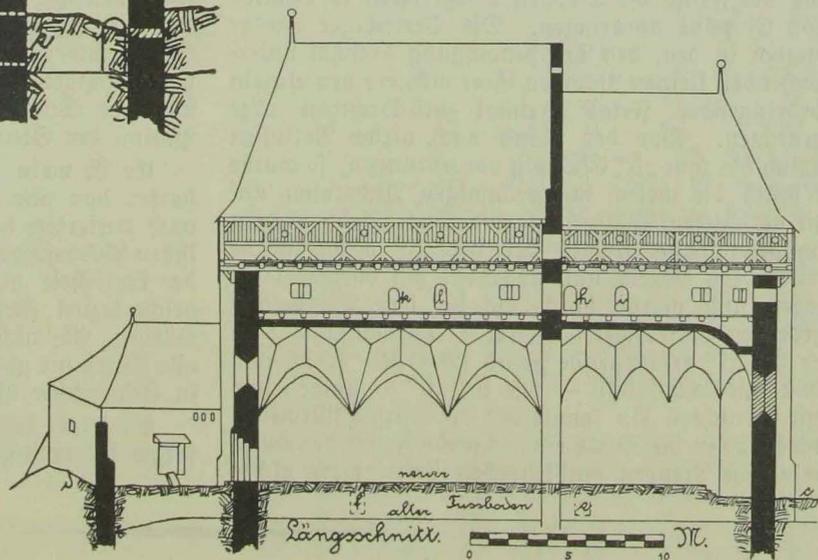
Die sehr dicke (1.20 m) Steinmauer der Kirche beweist uns, daß sie nicht bloß das Gewölbe zu halten bestimmt war, sondern über dem Kirchengewölbe noch zwei Wehrstockwerke — eines aus Stein und eines aus Holz — zu tragen auserkoren wurde (siehe Längs- und Querschnitt). Zwei Treppenaufgänge, die durch Steinmauern vor der Außenwelt, vor dem Feinde geschützt sind, vermitteln den Aufgang aus der Kirche, deren ursprünglich einziger Westeingang durch Fallgitter und eine eisenbeschlagene Eichentür absperrbar war. Der eine Treppenaufgang war so aus dem Chor durch die Sakristei („e“), wie auch von außen (bei „g“) — jetzt vermauert — erreichbar und nachdem er in drei Stockwerken durch je einen kleinen Raum (siehe Querschnitt) unterbrochen wird, mündet er bei „h“ in das erste Verteidigungsstockwerk ein, von wo aus das kleine Zimmerchen „j“ durch die gesonderte Tür „i“ betreten werden kann. Der zweite Treppenaufgang konnte nur von der Kirche aus bei „f“ erreicht werden; er führte nach dreimaligen, langen Rehren bei „l“ in den steinernen Wehrraum des ersten Stockes und ließ bei „k“ auch eine Türe zu einem Raume frei. Sowohl dieser, wie das Kämmerlein „j“, diente zur Beherbergung der Wachposten, die ausschließlich auf die Treppenaufgänge achtgaben und bei etwaiger Besetzung der Kirchenburg durch den Feind sofort Lärm schlugen. Das Vordringen des Feindes aber erschwerte vor allem die Enge des Treppenganges, da dieser bloß ein-Mann-breit ist. Folglich: wie zahlreich auch der Feind die Treppen besetzt hielt, so konnten bloß Einzelne vordringen. Die Verteidiger wieder konnten in den, den Treppenaufgang dreimal unterbrechenden kleinen Räumen ihrer mehrere den einzeln vordringenden Feind dreimal zurückdrängen oder vernichten. War der Feind nach vielen Verlusten endlich bis zum „h“ Eingang vorgedrungen, so wurde er durch die vielen im geräumigen Wehrraum auf ihn gerichteten Waffen sofort getötet. Beim andern Treppenaufgang konnte der bei „f“ vordringende Feind bloß einzeln und ungedeckt sich vorwärts bewegen und wurde durch die bei den Wendedecken verdeckten Verteidiger selbst im Treppenaufgang oder der bei „l“ erscheinende Feind im ersten Wehrraum selbst mit Leichtigkeit — wie bei „h“ — aufgehalten und vernichtet. So konnte der die Burg erstürmende und sogar in die Kirche eindringende Feind den durch die engen Treppen entfliehenden Verteidigern nichts

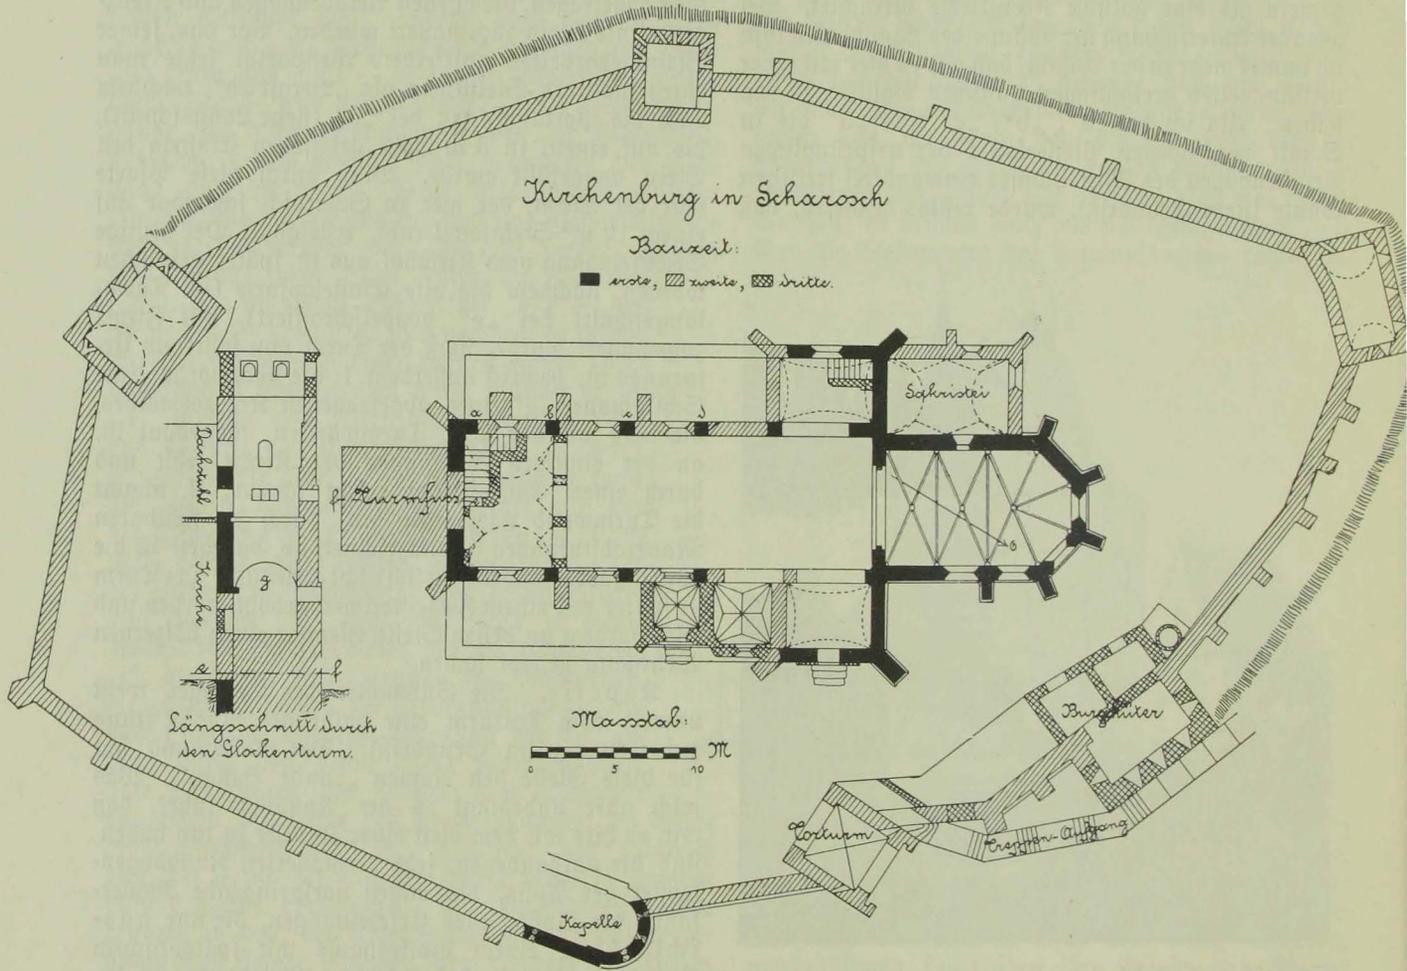
Kirche. Die Kirche in Scharosch — der heiligen Helene geweiht<sup>1</sup> — wird in unserer Literatur allgemein als eine gotische Kreuzkirche betrachtet. Bei genauer Untersuchung der Wände des Langhauses kam ich immer mehr zu der Ansicht, daß wir es hier mit einer verstümmelten dreischiffigen gotischen Basilika zu tun haben. Als ich bei „a“, „b“, „c“ und „d“ die in Schutt vergrabenen Pfeilersockel der ursprünglichen Arkadenbogen des Mittelschiffes einwandfrei freilegen konnte (siehe Grundriß), wurde restlos bewiesen, daß

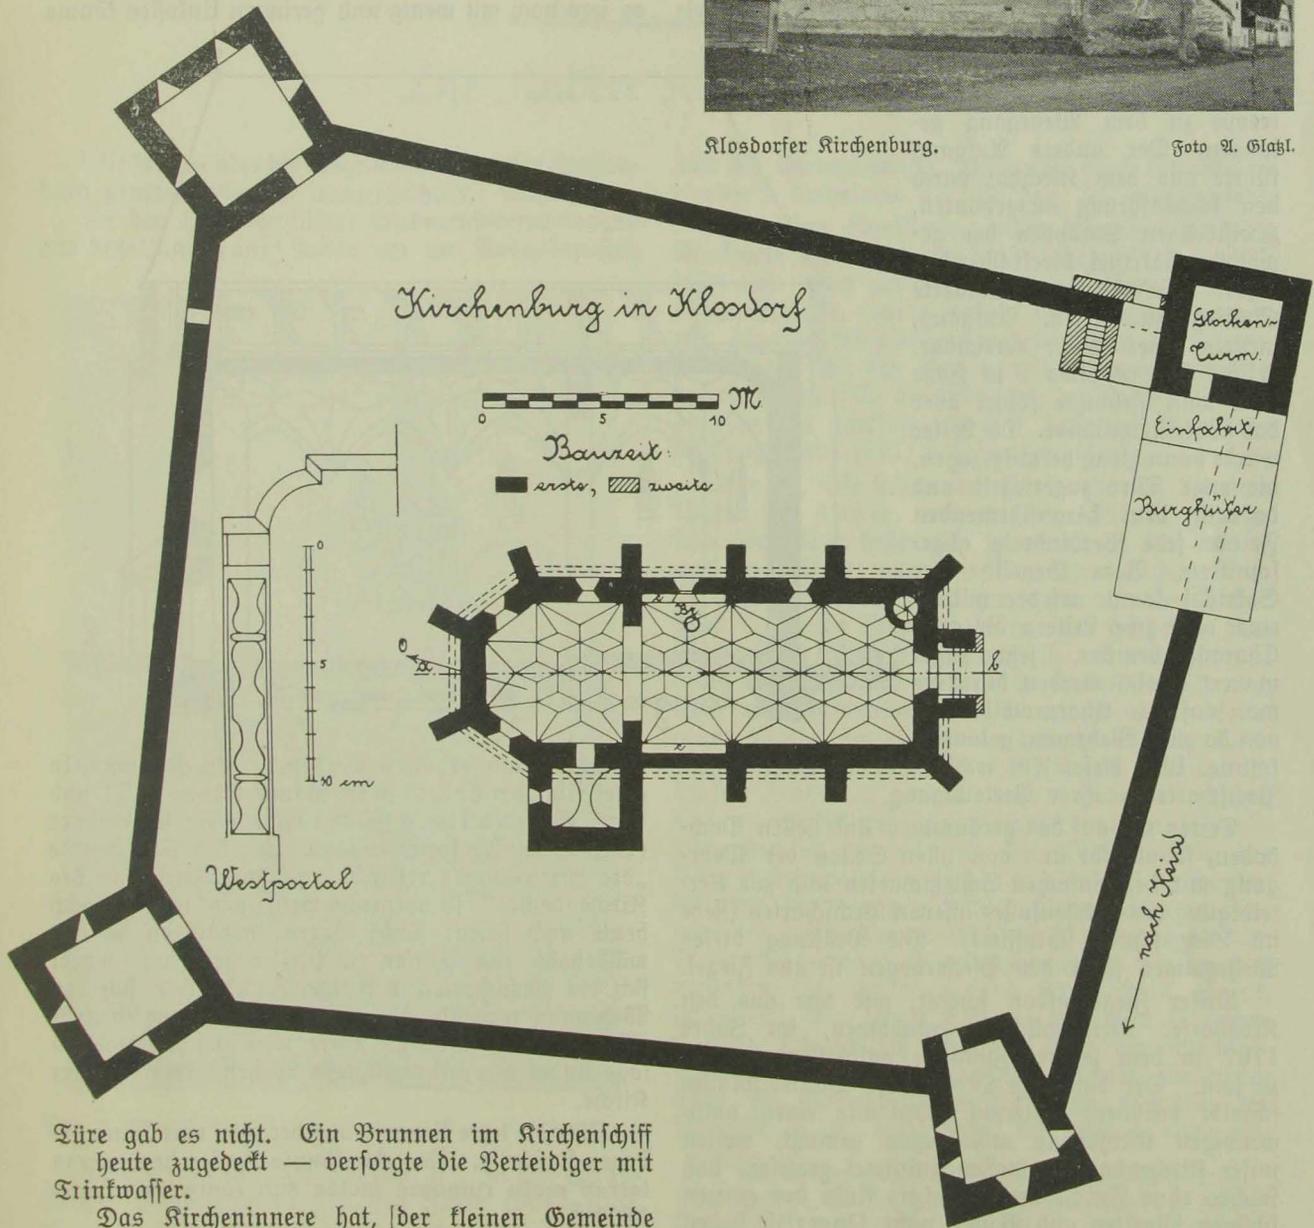
Den damaligen kriegerischen Zeiten entsprechend wurde die neue Kirche im Wehrstil aufgeführt. Demgemäß war das Westportal (siehe Abbildung) nicht nur durch eine eisenbeschlagene Eichentür absperrbar, sondern hatte auch ein Fallgitter, dessen Lauftrinne noch jetzt gut sichtbar ist (siehe Grundriß und Längsschnitt). Diese Anlage konnte vom Dachboden durch die doppelbreite Pechscharte verteidigt werden. Eine andere

Türe gab es nicht. Ein Brunnen im Kirchenschiff heute zugedeckt — versorgte die Verteidiger mit Trinkwasser.

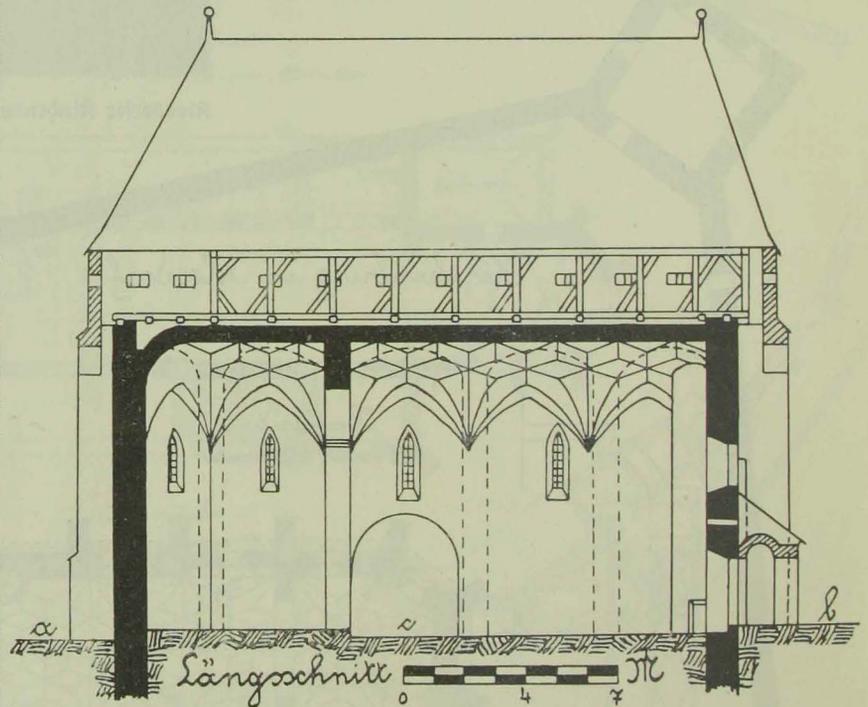
bewahret und erhalten werden.“ Durch Sammeln einer Almosen-Collekte in Hermannstadt von 55 Fl. und durch Spenden von 4 Fl. der Klosdorfer Einwohner (Pfarrer Müller spendete dazu den ersten Fl.), wurde „die Herstellung der Kirche und das Übersteigen des Kirchendaches“ so vorgenommen, wie wir sie auch heute noch sehen: flache Bogen umrahmen in Gewölbehöhe von Pfeiler zu Pfeiler gespannt, hinter sich die Pechscharten verbergend und über sich den Wehrgang tragend, die ganze Kirche (siehe Grundriß und Längsschnitt). Diese eben geschilderte Anlage bildet das ausgeprägteste Wehrmerkmal unserer Kirche.

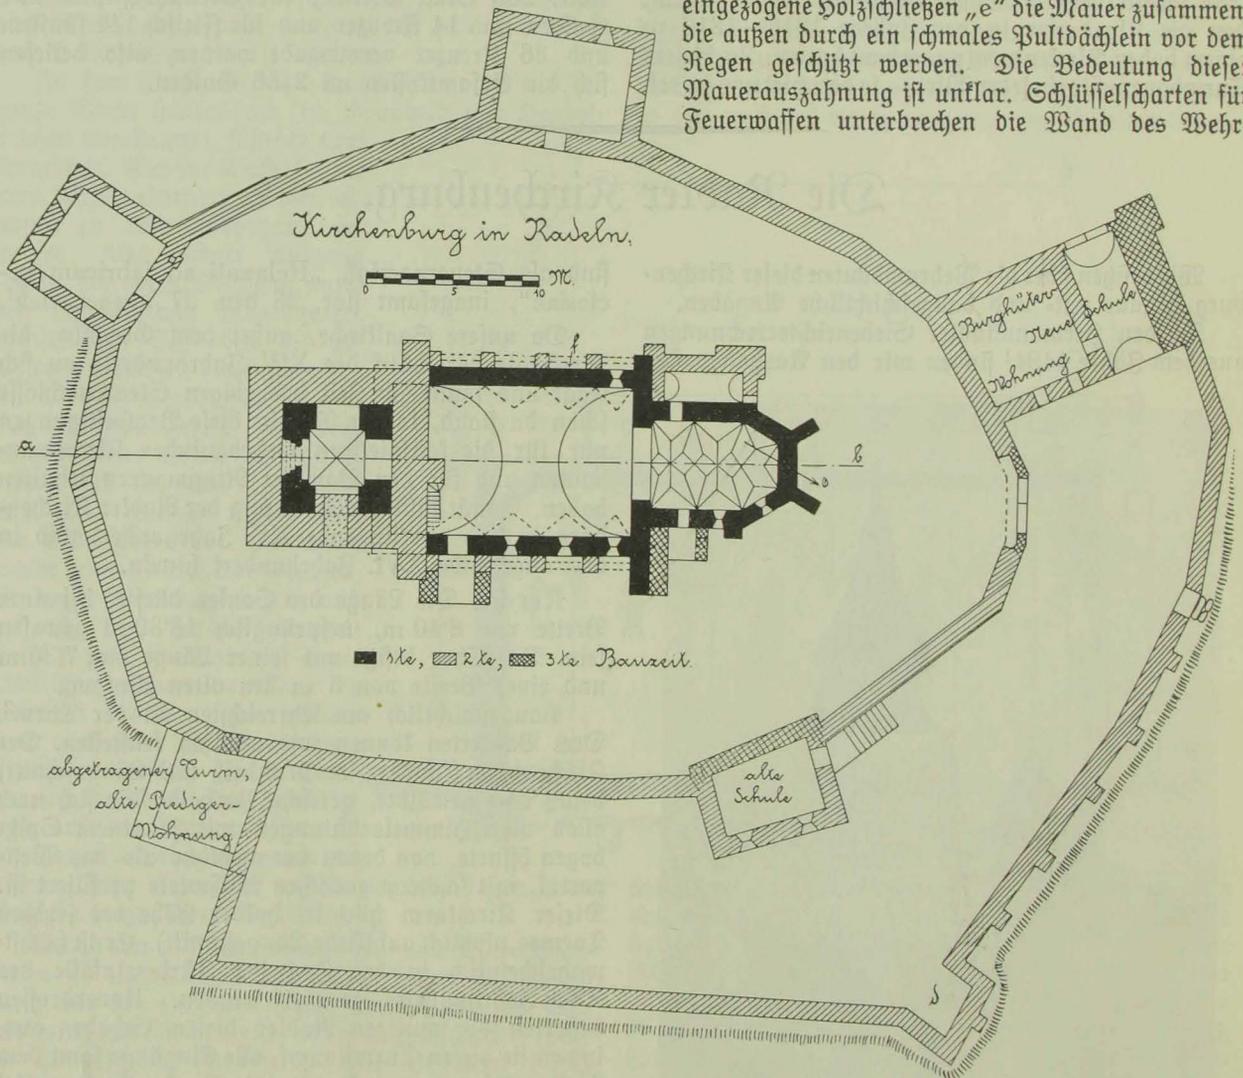
indem über das Gewölbe des Saales ein auf Bogen und Pfeilern ruhender Wehrgang (doppelt gestrichelt im Grundriß) aufgeführt wurde. Bei dieser Anlage wurde auch die Kirchenmauer über das Gewölbe um etwa 2 m erhöht, bei welcher Gelegenheit diese Mauer treppenartig ausgezahlt wurde (siehe „g“ bei der Abbildung der Pechscharte). Darüber halten quer eingezogene Holzschließen „e“ die Mauer zusammen, die außen durch ein schmales Pultdächlein vor dem Regen geschützt werden. Die Bedeutung dieser Mauerauszahlung ist unklar. Schlüsselscharten für Feuerwaffen unterbrechen die Wand des Wehr-

(im Längsschnitt kreuzschraffiert). Die Erhöhung des Turmes mit dem eingebauten Glockenstuhl ist die letzte und jüngste Zutat.

Es ist lehrreich zu beobachten, wie die zwei Fensteröffnungen des alten Glockenturmes über dem Westportal beim Aufbau des Steinmantels zu Schießscharten verengt werden (siehe Längsschnitt).

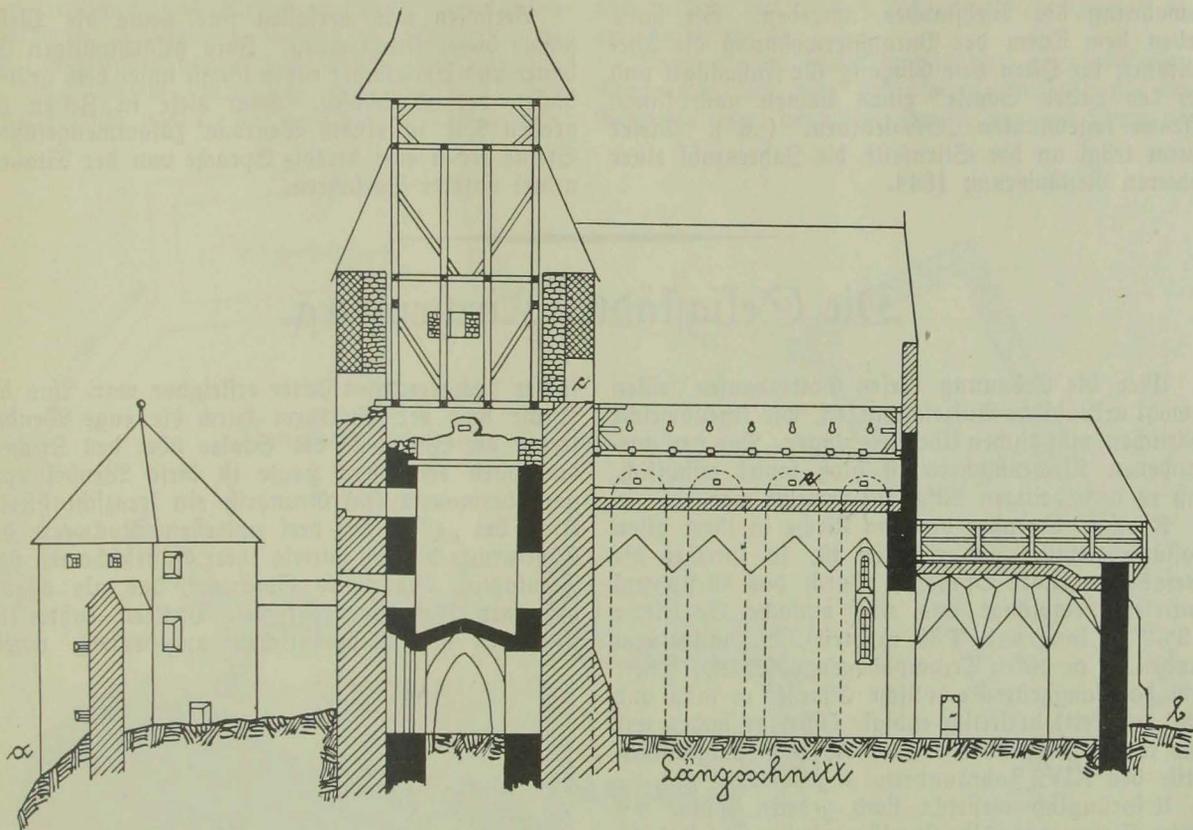
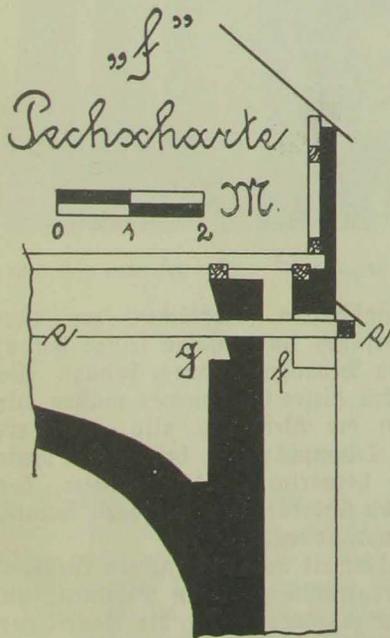
ganges und zwischen der Kirch- und Wehrgangsmauer gähnen die Pechscharten (auch Gußlöcher genannt) „f“ auf den im Kirchhof Stehenden herab. Der Zugang zu diesem Wehrgang führte über den Turm durch die Aufbodentüre „c“. Aus dem Aufboden des Saales gelangte man durch eine, jetzt vermauerte, Türe der Triumphbogenmauer auf den Aufboden des Chores. Dieser war mit einem hölzernen Wehrgang, der auf Hängeböcken ruhte, umgeben, wurde aber später, da er morsch wurde, abgenommen

und das Dach unmittelbar auf die Chormauer aufgesetzt. Nur die alten Anschließspuren des einst höher gewesenen Chordaches sind an der verlängerten Mauer des Triumphbogens von außen sichtbar. Wir können fogar unterhalb des jetzigen Wehrganges des Kirchensaales noch ein Stockwerk der Verteidigung annehmen, in welches später das jetzige hohe Tonnengewölbe teilweise eingebaut wurde. Nur auf diese Weise läßt sich der abnorme Höhenunterschied zwischen Saal und Chor erklären. Ob einst auch ein Ausgang zu den Wehrgängen von dem Sakristeiaufboden aus vorhanden war, können wir bloß vermuten, da die jetzige Sakristei durch Umbauten die heutige Gestalt erhalten hatte.

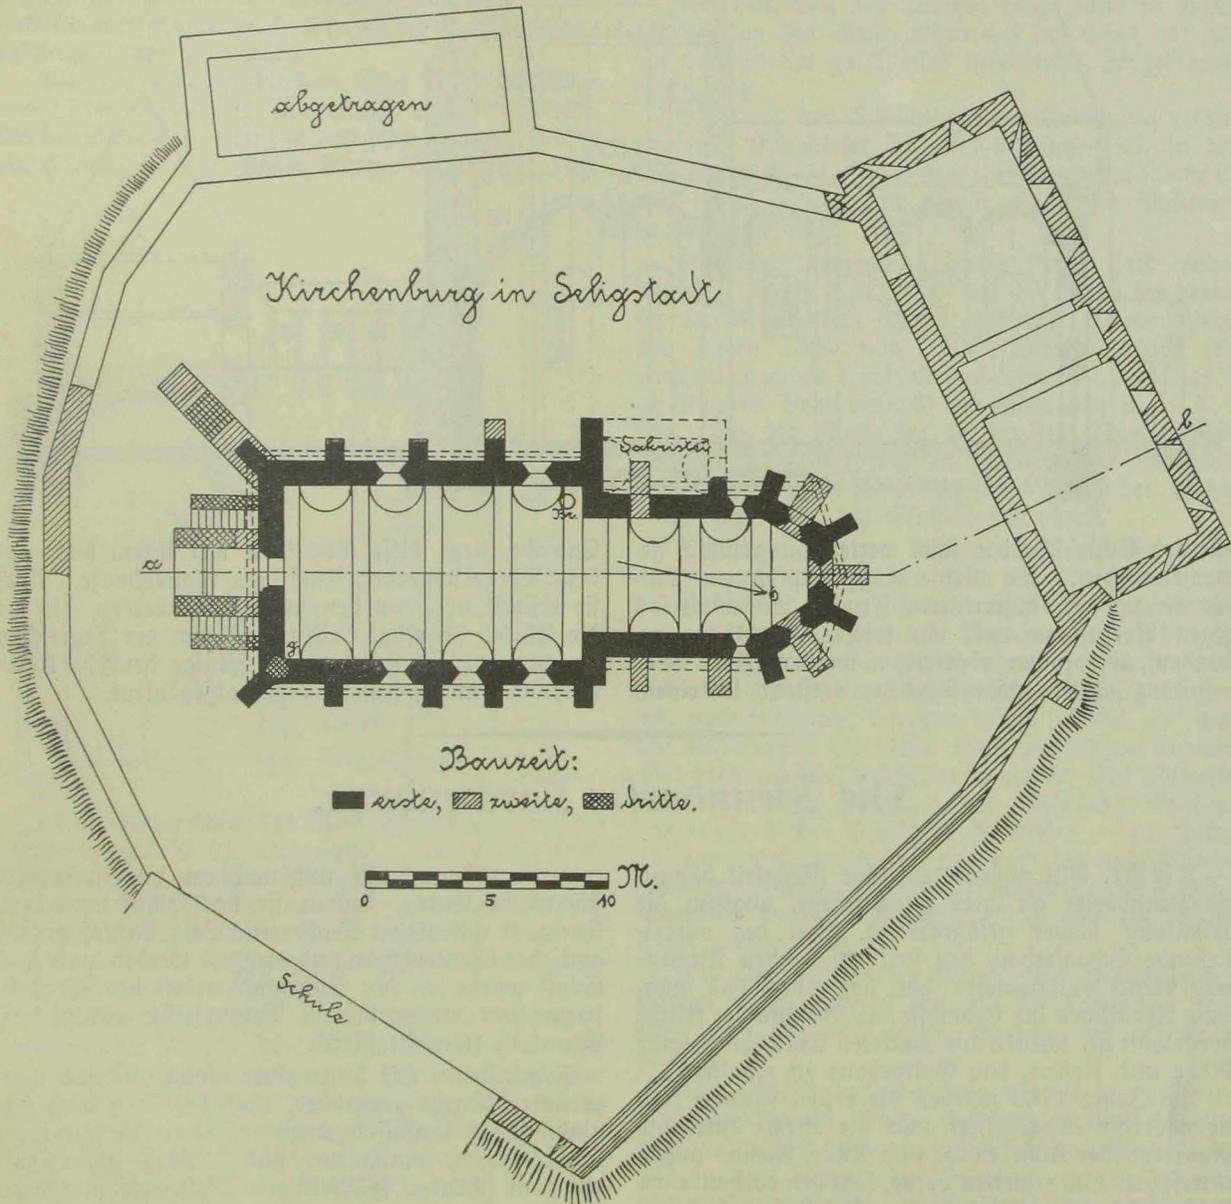
später hochgezogenen Leiter ersteigbar war. Aus der Kirche war der Chorturm durch die enge Wendeltreppe der Südostecke des Saales über den Kirchendachboden erreichbar. Heute ist diese Wendeltreppe ganz vermauert (im Grundriß ein kreuzschraffierter Kreis bei „g“). Die drei untersten Stockwerke des Chorturmes dienten mittels ihrer Schießscharten zum Fernkampf, das vierte Stockwerk, das als offener hölzerner Wehrgang auf den Pfeilern ruhte (im Grundriß mit Doppelstrichen angedeutet), wurde

zwei Stockwerke zur Verteidigung vorhanden waren, können wir, da das jetzige Gewölbe höher angelegt wurde, nicht mehr feststellen, bloß vermuten. Um die Pfeilerbogen des Wehrganges besser hervortreten zu lassen, ist im Längsschnitt die Holzkonstruktion des Dachwerkes weggelassen worden. Dagegen ist die Einteilung der drei Stockwerke im Chorturm,

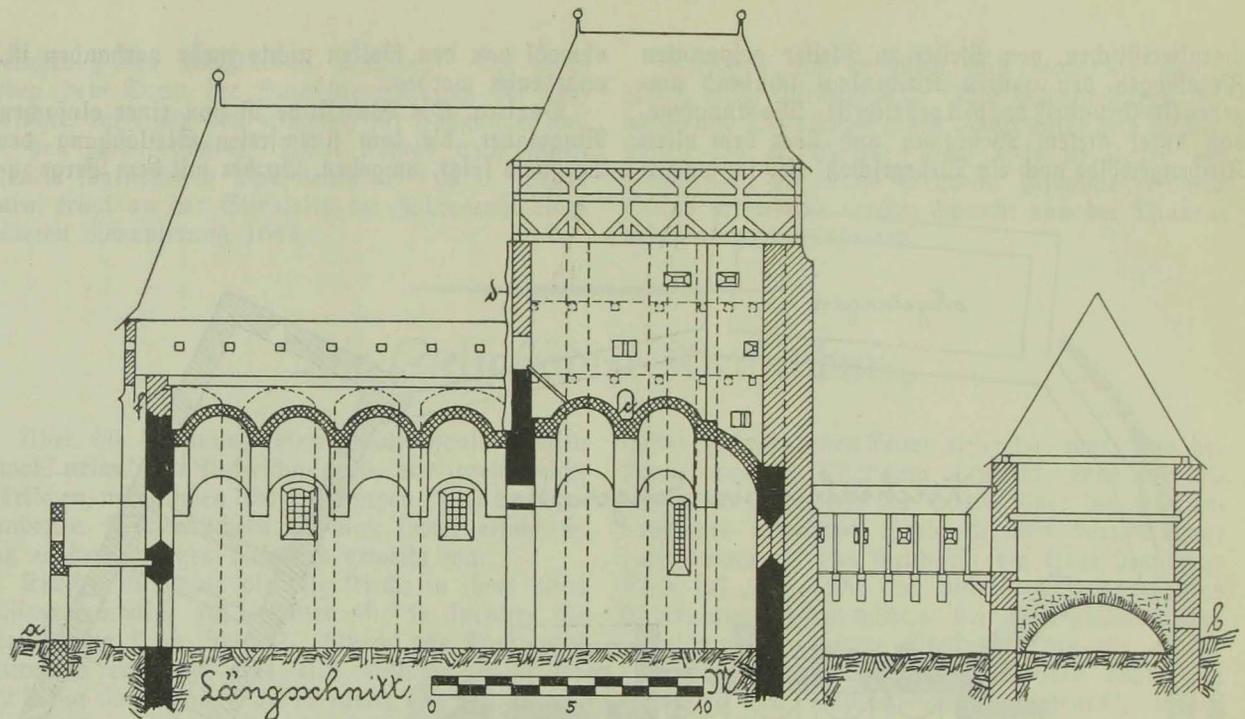
sammenhängenden, also schwächsten Seite springt eine große Wehrbastei aus der Mauer, dem Feinde entgegen, heraus. Dieses Gebäude hat fast die Ausmaße wie die Kirche, ist durch zwei Ziegelbogen (siehe Längsschnitt) versteift und besitzt außer dem Erdgeschoß noch zwei Stockwerke, die durch den Wehrgang betretbar sind. Nach außen zu ist diese Bastei mit

allerart Schießscharten stark verteidigungsfähig gemacht worden. Sie diente wahrscheinlich zur Aufbewahrung der eingeernteten Frucht. Angeblich soll gegen Norden zu noch ein solches Fruchthaus gestanden, aber später abgetragen worden sein.

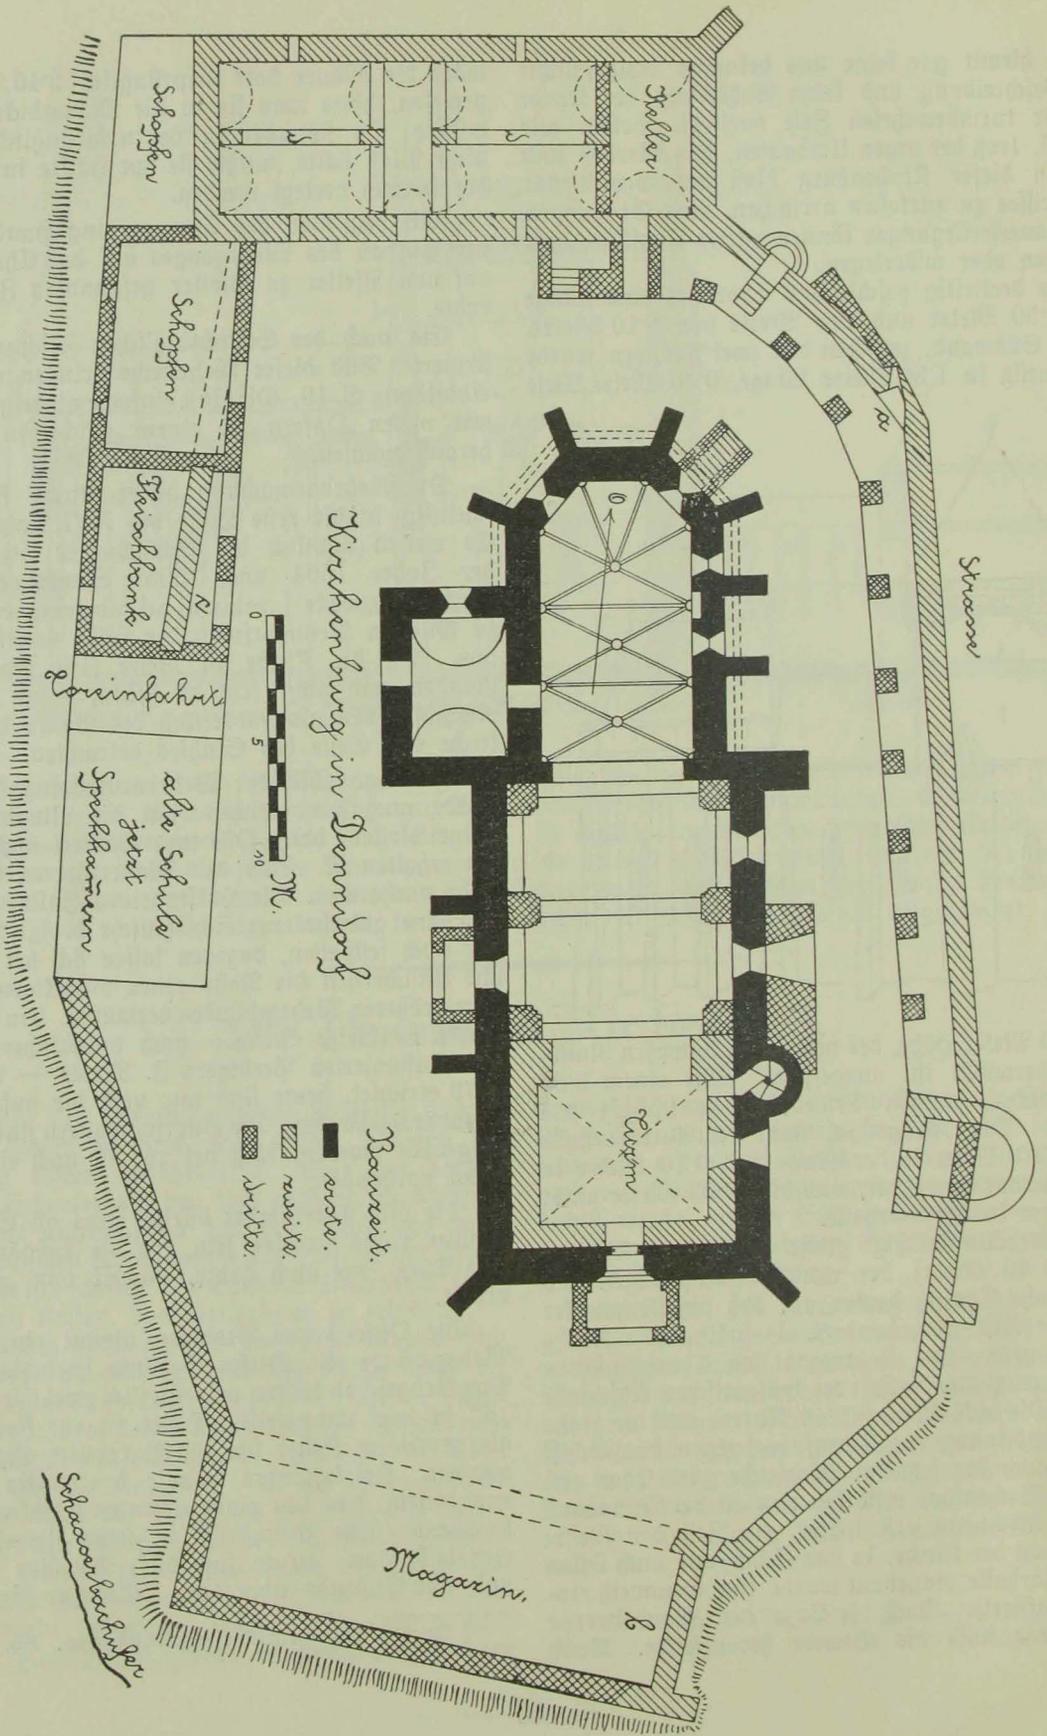
Die Ostseite des Beringes nimmt ein größeres Wehrgebäude ein. Dieses Gebäude ist dreigeschoßig. Das Erdgeschoß teilten ursprünglich zwei Ziegelbogen „d“ in zwei Längsteile. Heute ist ein kleiner Teil als gewölbter Keller für den Burghüter abgefordert worden. Holzfußboden trennte das zweite Geschoß von diesem, das den eingezeichneten Halbkreisen entsprechend (siehe Grundriß) in sechs Ziegelgewölbe eingeteilt war. Heute sind diese Gewölbe zerfallen und am Südende über dem Keller zur Burghüter-

wohnung umgeändert worden. Das dritte Geschöß war ein großer Raum und diente mit den Schießscharten und Pechnasen zur Verteidigung dieses Hauses. Für welche Zwecke dieses Wehrhaus gebaut wurde, läßt sich heute nur annähernd vermuten. Das Erdgeschöß diente vielleicht zur Aufbewahrung von Lebensmitteln wie z. B. Frucht, Wein usw. in

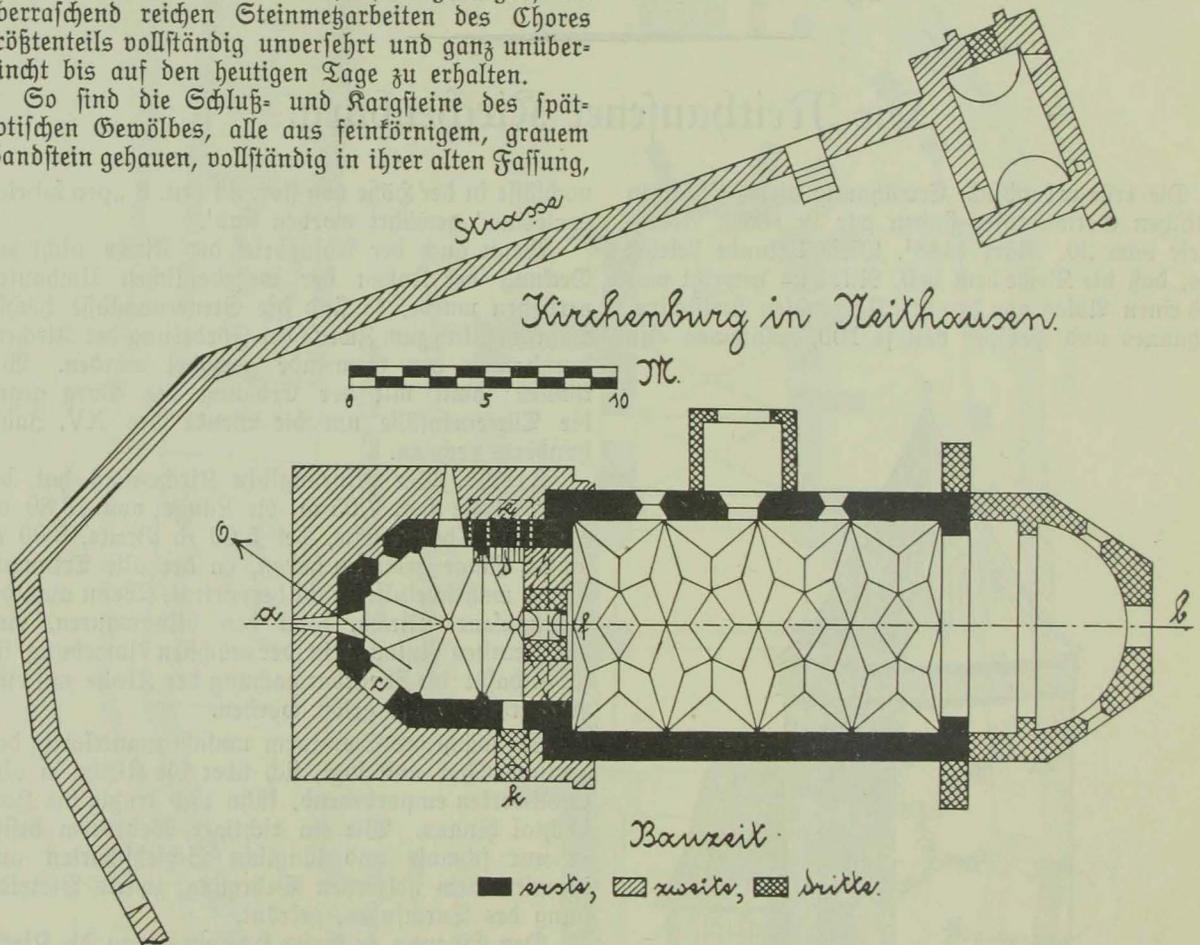
gewölbt. Heute ist das Gewölbe verschwunden, bloß die vorspringenden Schildwände („h“), auf denen das Gewölbe ruhte, sind noch da. Ein Treppengang („i“) in der Westmauer des Turmes führt uns in die nächsten Geschosse und auf den hölzernen Wehrgang. Der Kirchensaal ist mit einem spätgotischen Stern-

samt einem 1,5 m breiten Radfenster (bei „c“), einen Vierpaß vorstellend, erhalten. Von den Maßwerken der gotischen Chorfenster ist bloß eines vorhanden. Die anderen wurden alle mit Gewalt entfernt und die Fensteröffnungen zu engem Lichtschlitz umgebaut (siehe Längsschnitt). Ein Fenster wurde sogar zur Tür („j“) des Treppenganges („e“) zum ersten Stockwerk erniedrigt. Zu dieser Tür führen heute 10 Steinstufen hinauf („d“), einst hatte wahrscheinlich eine hölzerne Leiter denselben Dienst getan.

Durch einen dunklen und engen Treppengang („e“) betreten wir das erste Stockwerk des Wehrturmes. Hier war die Aufziehvorrückung des Fallgitters, samt der Beobachtungspforte („g“), vorhanden. Mittels Block-treppen erreichen wir den zweiten Stock. Dieser war

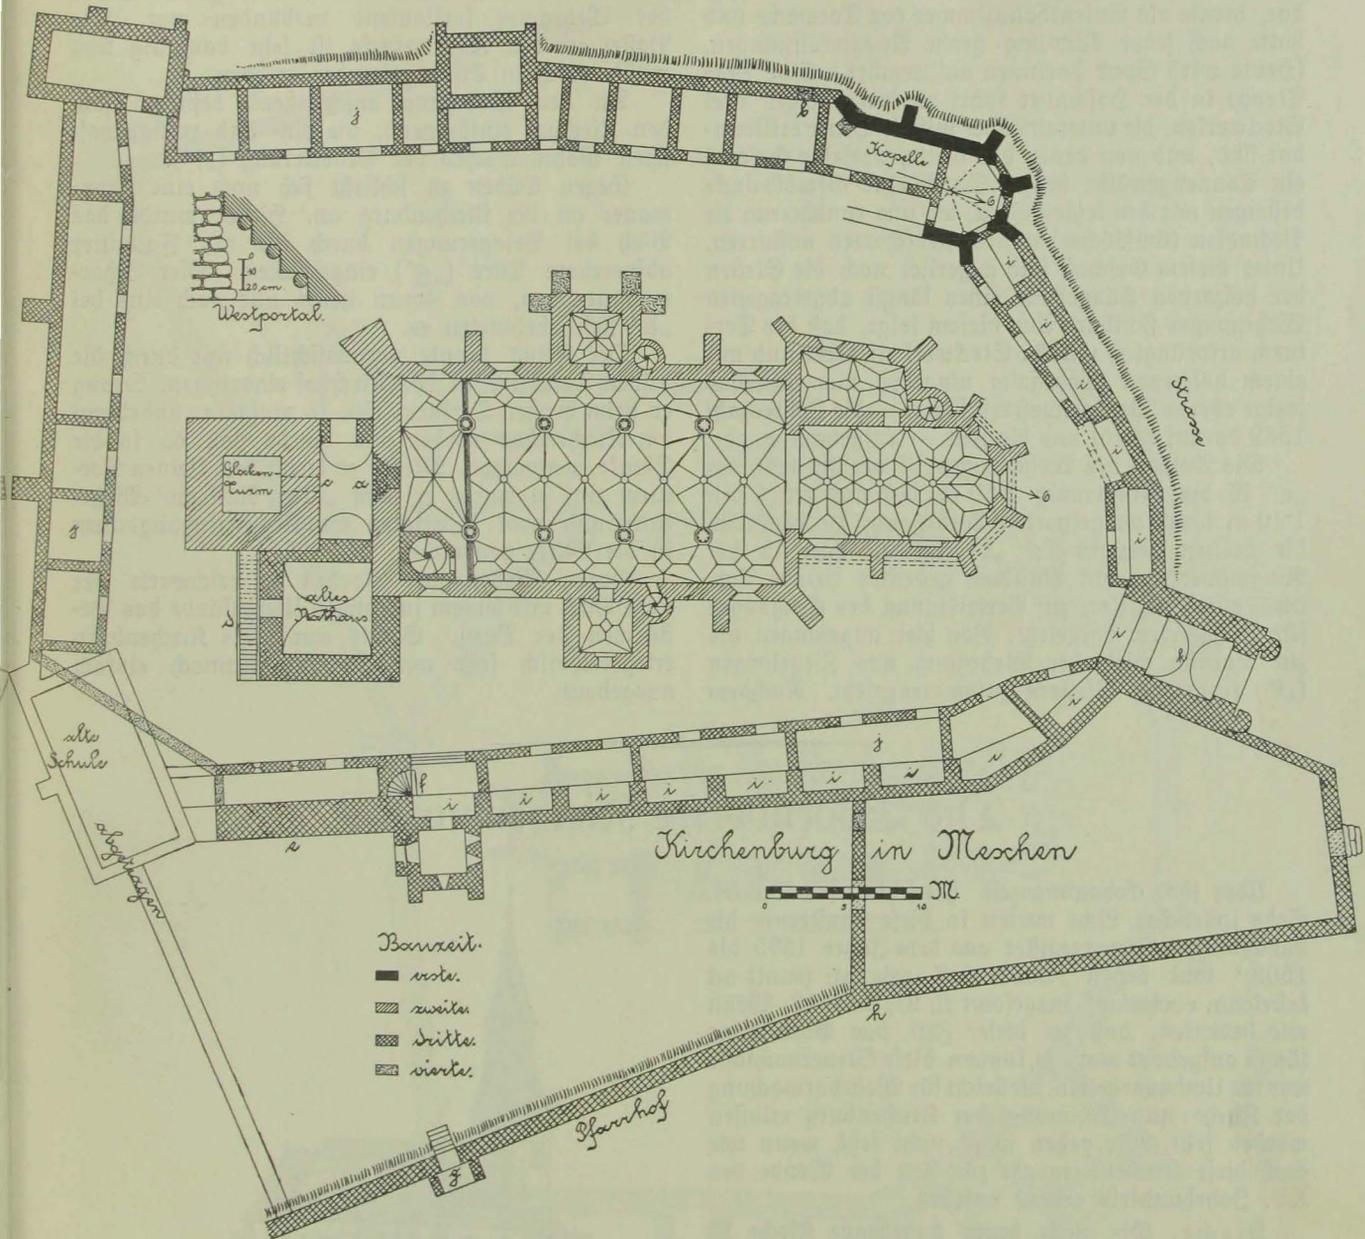
stehende Glockenturm. Das große Gotteshaus wurde verhältnismäßig leicht verteidigungsfähig umgebaut. Das große Chor wurde mit einem über den Chorpfeilern auf Bogen ruhenden Wehrgang erhöht (im Grundriß doppelstrichliert). Die Nord- und Südvorhalle des Kirchenschiffes, in deren erstem Stockwerk

hölzerner Treppenaufgang „d“ führt. Der Glockenturm wird mit einem hölzernen Wehrgang gekrönt gewesen sein und diente hauptsächlich zur Beobachtung des herannahenden Feindes. Zu seinem Schutz und zur Verteidigung der Westfassade diente der hervorspringende massive, dreigeschossige Steinturm, das

ediger, gut bewehrter Bering, der bis auf die Südwestecke, wo eine Bastei, die dann für Schulzwecke adaptiert wurde, stand, noch in seiner alten Kriegsrüstung erhalten ist. Vor allem fällt uns der hohe, massive Torturm („k“), ganz aus Ziegeln gebaut, auf. Er diente zur Aus- und Einfahrt der Wagen-

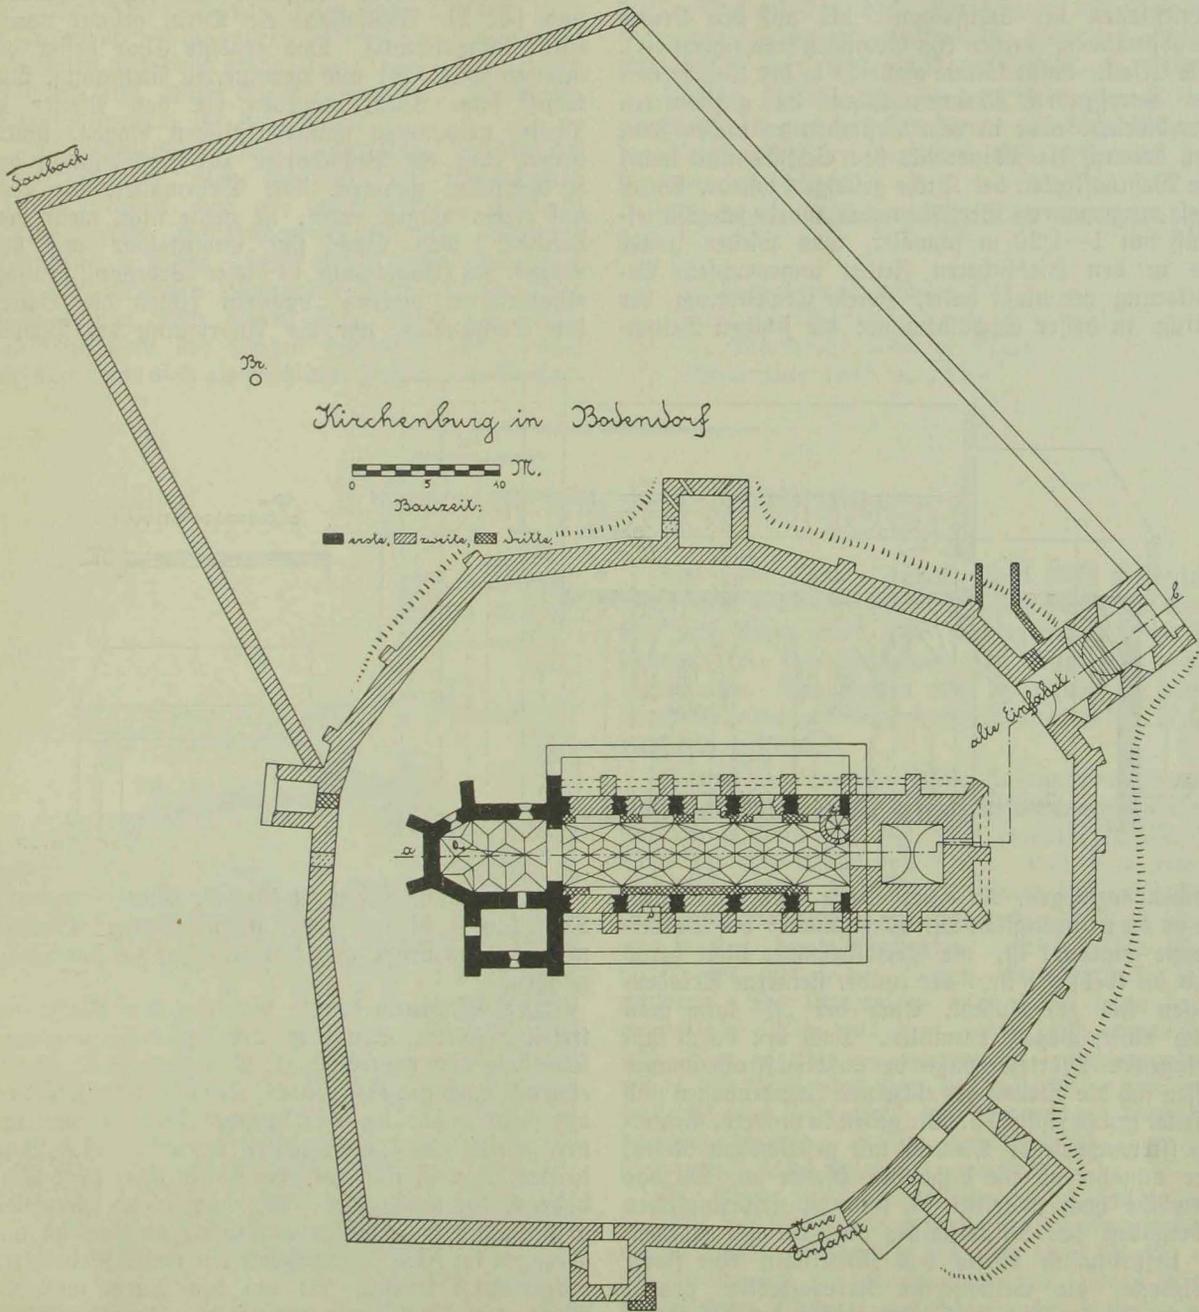
Bei flüchtiger Untersuchung dieser Wände fallen uns vor allem die vier gotischen Nischen der Südwand auf (siehe Längsschnitt), die wir fürs erste

in dem heutigen Ausmaße die Kirche abschloß. Außer dem Chor scheint von der alten Kirche nichts mehr übrig geblieben zu sein, da statt der drei Schiffe ein langes, schmales und hohes Langhaus den Eintretenden empfängt (siehe Grundriß und Längsschnitt).

als die zugemauerten Arkadenöffnungen des Mittelschiffes deuten könnten. Doch bei genauerer Überprüfung merken wir, daß diese Nischen der alten Mittelschiffsmauer bloß vorgebaut sind und nach oben mit dem Sternnebgewölbe in Zusammenhang

stehen. Somit ruht hier in Bodendorf das Gewölbe der Kirche nicht auf Halbsäulen, sondern die Gewölbetonne ist, die Kirchenmauer verdeckend und zugleich verstärkend, in ihrer ganzen Breite auf beiden Innenseiten der Schiffsmauer bis auf den Grund herabgemauert worden (im Grundriß kreuzschraffiert). Die Ursache dafür könnte vielleicht in der Unsicherheit des betreffenden Maurermeisters im gegliederten Gewölbebau oder in dem Bestreben zu suchen sein, daß dadurch die Mauerdicke des Schiffes und somit die Wehrhaftigkeit der Kirche gesteigert würde. Durch diese vorgemauerte Gewölbemauer wurde das Mittelschiff mit 1—1,20 m schmaler, was wieder später die in den friedlicheren Zeiten angewachsene Bevölkerung veranlaßt hatte, zwecks Erweiterung der Kirche in dieser Gewölbemauer die jetzigen Seiten-
