# Siebenbürgisch-sächsische Kirchenburgen

baugeschichtlich untersucht und dargestellt

Walter Horwath

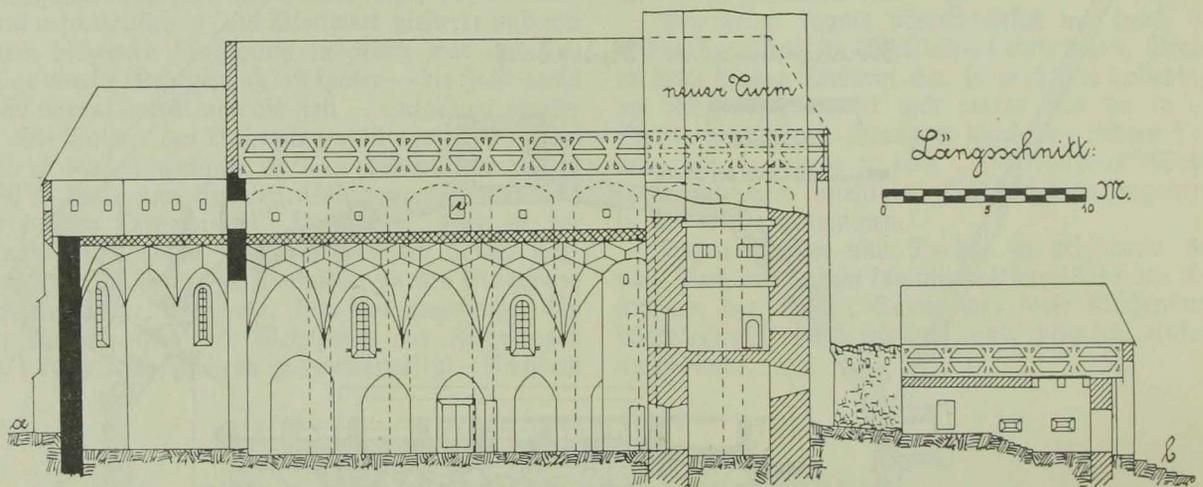
Zuerst wurde die Kirche wehrhaft gemacht, indem die niederen Seitenschiffe abgebrochen, die Arkadenbogen zugemauert, die Mittelschiff- und Chormauer mit einem Gewölbe überführt und erhöht wurden, und vor die Westfassade ein Turm gebaut wurde (siehe Längsschnitt). Das erhöhte Chor besitzt gemauerte Guklöcher und gemauerten Wehrgang. Das Schiff samt Turm umgeben die von Pfeiler zu Pfeiler gespannten charakteristischen Bogen, hinter denen einst die Pechscharten zur Verteidigung des Kirchenfußes gähnten. Die Wehrmauer, die einst auf diesen Bogen ruhte, ist heute nicht mehr vorhanden. Das Dach sitzt unmittelbar auf den Bogen. Im Längsschnitt ist dieser Wehrgang dennoch eingezeichnet worden, dagegen fehlen die Balken des Dachstuhles, um die Anordnung der Pfeiler-

nischen anzulegen. An einer Stelle aber reicht, weil da an die ursprüngliche Mittelschiffmauer die Wendeltreppe angebaut ist, die Gewölbemauer nicht herab und da (bei „c“) liegt der runde, steinerne Arkadenbogen frei zur Ansicht. Auch bei „d“ kann man solch' einen Bogen vermuten. Doch erst durch Abschlagen des Mörtelverputzes der äußeren Kirchenmauer lassen sich die Stellen der einzelnen Arkadenbogen und Pfeiler genau feststellen. Wir geben in unserem Grundriß (schwarzbelegte Vierecke mit gestrichelten Rand) nur annähernd die Lage der Pfeiler an. Da das Gewölbe hoch angelegt ist, sind die ursprünglichen Obergaden des Mittelschiffes auch verbaut worden.

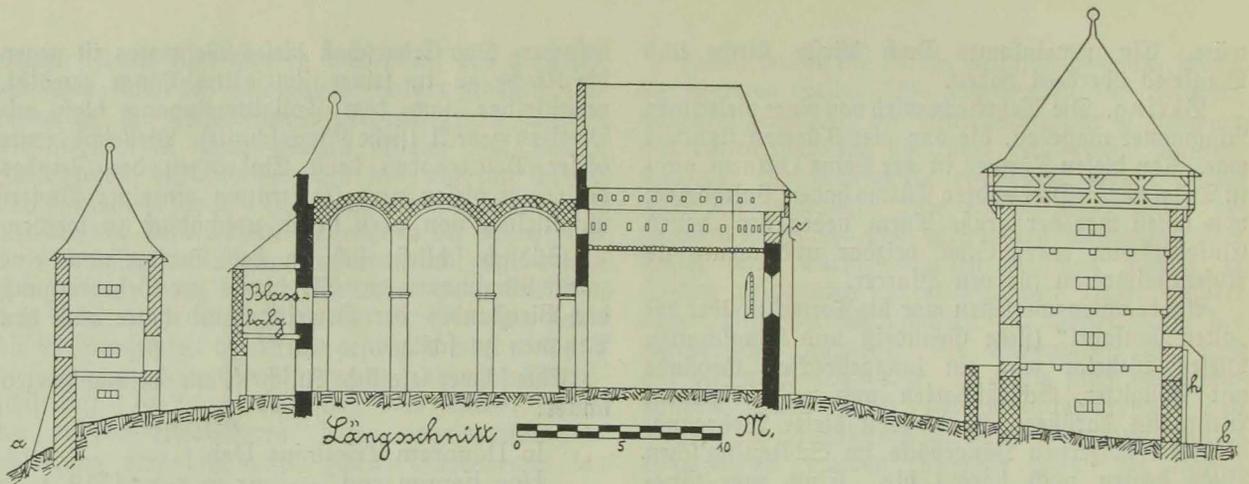
erhöht und wehrhaft gemacht wurde. Das Chor besitzt nämlich hier statt der auf hölzernen Hängeböcken ruhenden Holzgalerie einen Mauerwehrgang, der auf Gußlöchern aus Ziegelmauerwerk ruht. (Siehe Abbildung Pechnasen [Gußlöcher] bei „c“). Hier sind die hölzernen Hängeböcke aus stufenweise her-

vortretenden Ziegelkragsteinen („e“), die durch die Chorpfeiler („d“) unterbrochen werden, gebildet. Zwischen den Kragsteinen sind die Schießscharten zum Fernkampf („f“) und über diesen sind die Gußlöcher („g“), zur Verteidigung des Chormauerfußes, verborgen. Diese Wehranlage ist auch über dem

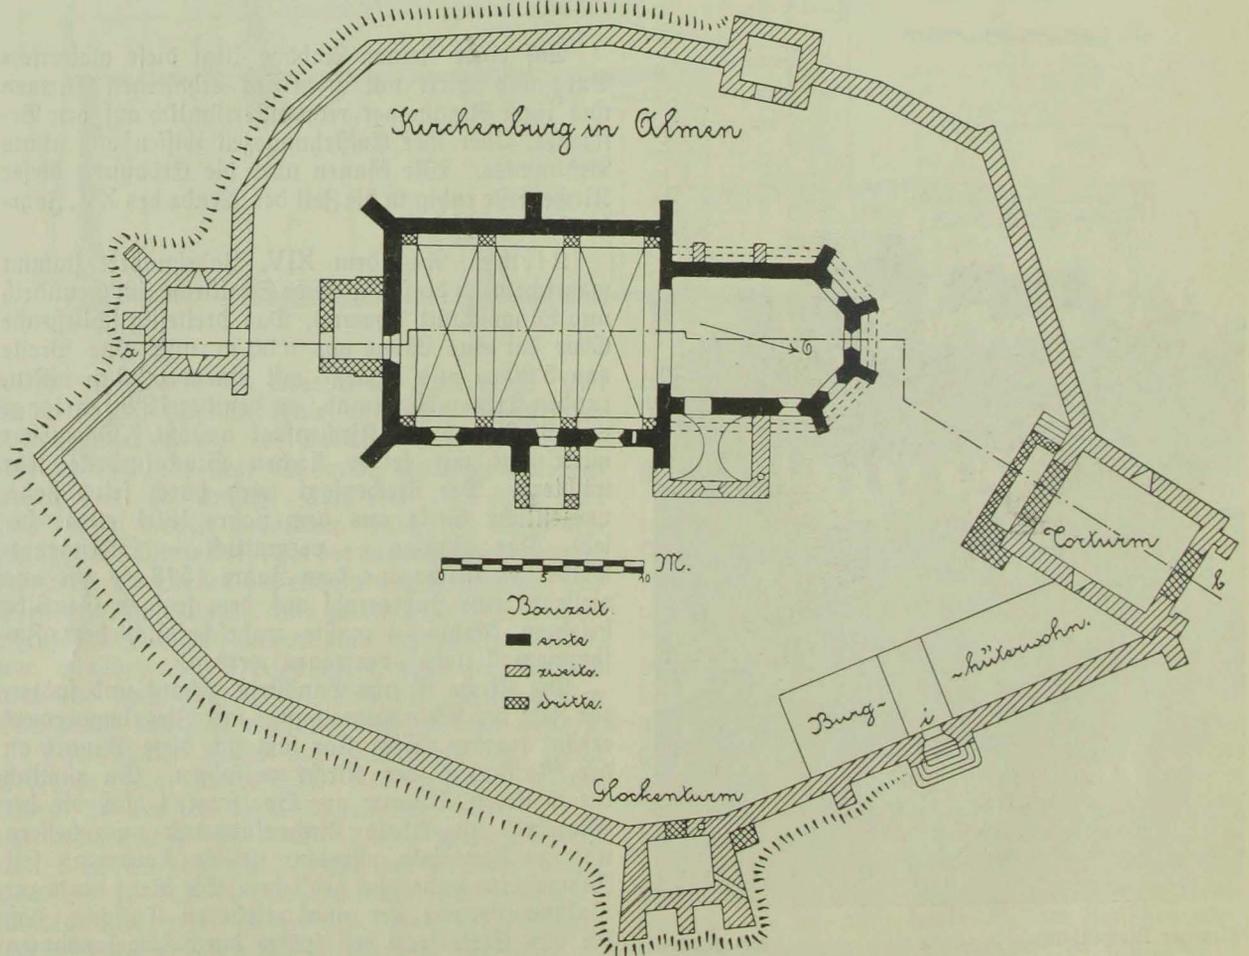
ersten Stock der Sakristei angebracht, wo wir auch den Einstieg — heute zugemauert — zum Chorwehrgang zu suchen haben.

Der südliche Teil des Beringes ist am beachtenswertesten. Er schließt an die äußere Kante des West- und des Ostturmes, den Kirchhof nach Süden vergrößernd, an. Bei „a“ läßt sich noch die Mauernaht des ungleichen Anschlusses feststellen. Von da springt die Ringmauer knieartig, den Westturm flankierend, vor, um sich dann dem Glockenturm anzuschließen. Diese Bauart der Südmauer beweist uns, daß zwischen dem Tor- und Westturm noch eine innere Ringmauer vorhanden war, die aber später abgebrochen wurde. In dem Südturm hängen heute die Glocken. Das Erdgeschoß, sehr beböckert vorgebaut (siehe Grundriß), diente zur Verteidigung. Der erste Stock war mit den kleinen Fenstern und dem eingebauten Rauchfang wahrscheinlich im Kriegsfall zum Aufenthaltsraum für den Pfarrer bestimmt. Beachtenswert ist noch das dritte Stockwerk (siehe Grundriß des dritten

Stockes) dieses Turmes, da hier die Wehranlage in kleinen, etwas vorspringenden Eckerkern, mit je drei Schießcharten, zusammengefaßt wurde. Zwei von diesen Erker sehen in den Kirchhof und dürfen bei einer Entsehung des Kirchhofes Verwendung gefunden haben. Heute sind diese Erker alle zugemauert. Doch verrät sie von außen die treppenförmig vorgebaute Rundung der Mauerkante des dritten Stockes.

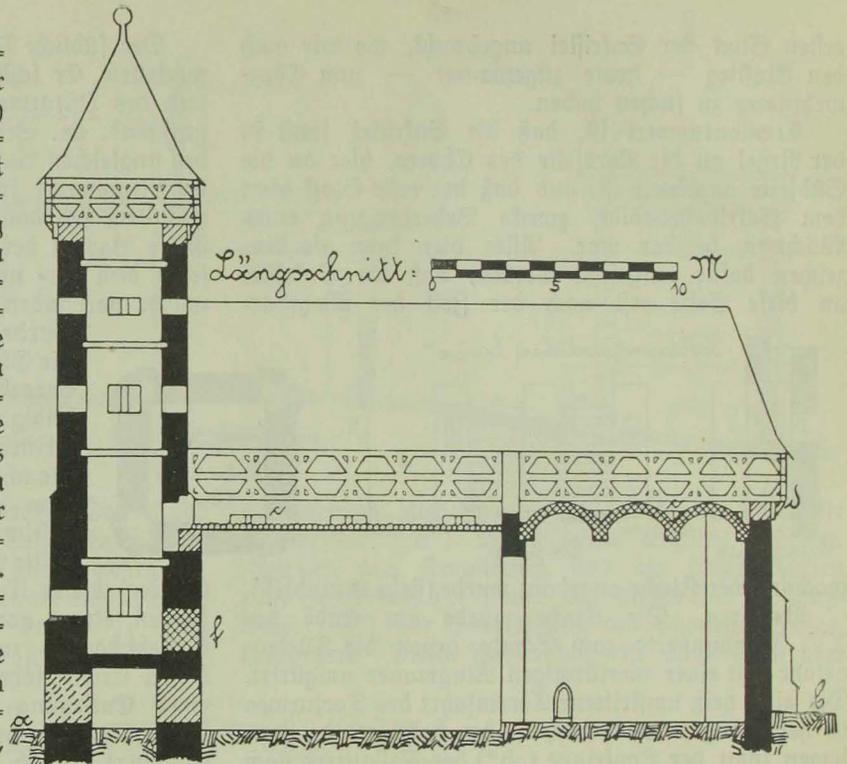
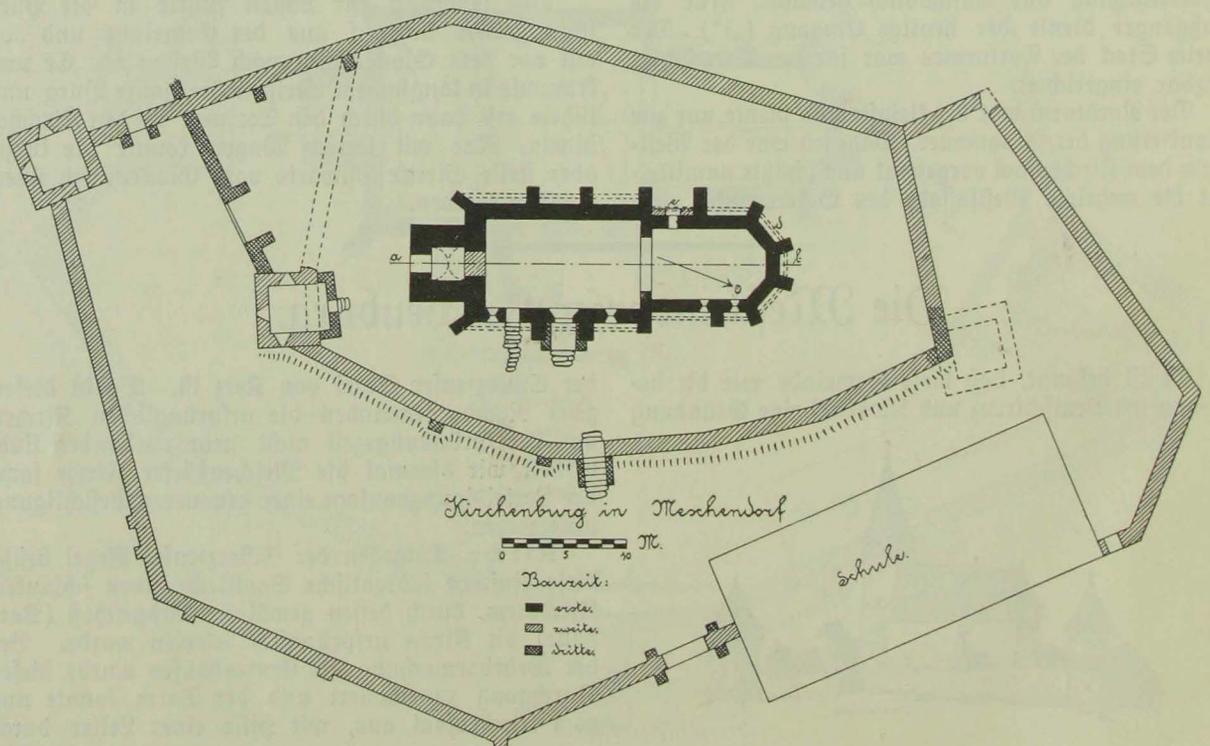
das zweite Geschoß (siehe Längsschnitt „f“) betreten werden. Der Kirchturm war, nachdem er noch mit einem hölzernen Wehgang gekrönt wurde, auf diese einfache Art zu einem Bergfried umgebaut worden. Heute ist auch dieser Aufgang bei „f“ zugemauert und der Turm kann bei „a“ durch den ursprünglichen runden Torbogen — nachdem in diesem eine viereckige Türe eingesetzt wurde — wieder betreten werden. Doch fehlt jetzt das Sonnengewölbe der Vorhalle. Es wurde beseitigt, um den Turm mittels Leitern besteigen und die Glocken leichter hinaufziehen zu können. Der rundbogige Kircheneingang der Vorhalle ist auch heute noch vermauert.

Bon einer Sakristei sind noch einige Spuren bei „e“ vorhanden. Da dieses Überbleibsel bloß aus einer Ziegelwand besteht, dürfte es nicht ausgeschlossen sein, daß ursprünglich keine Sakristei geplant war.

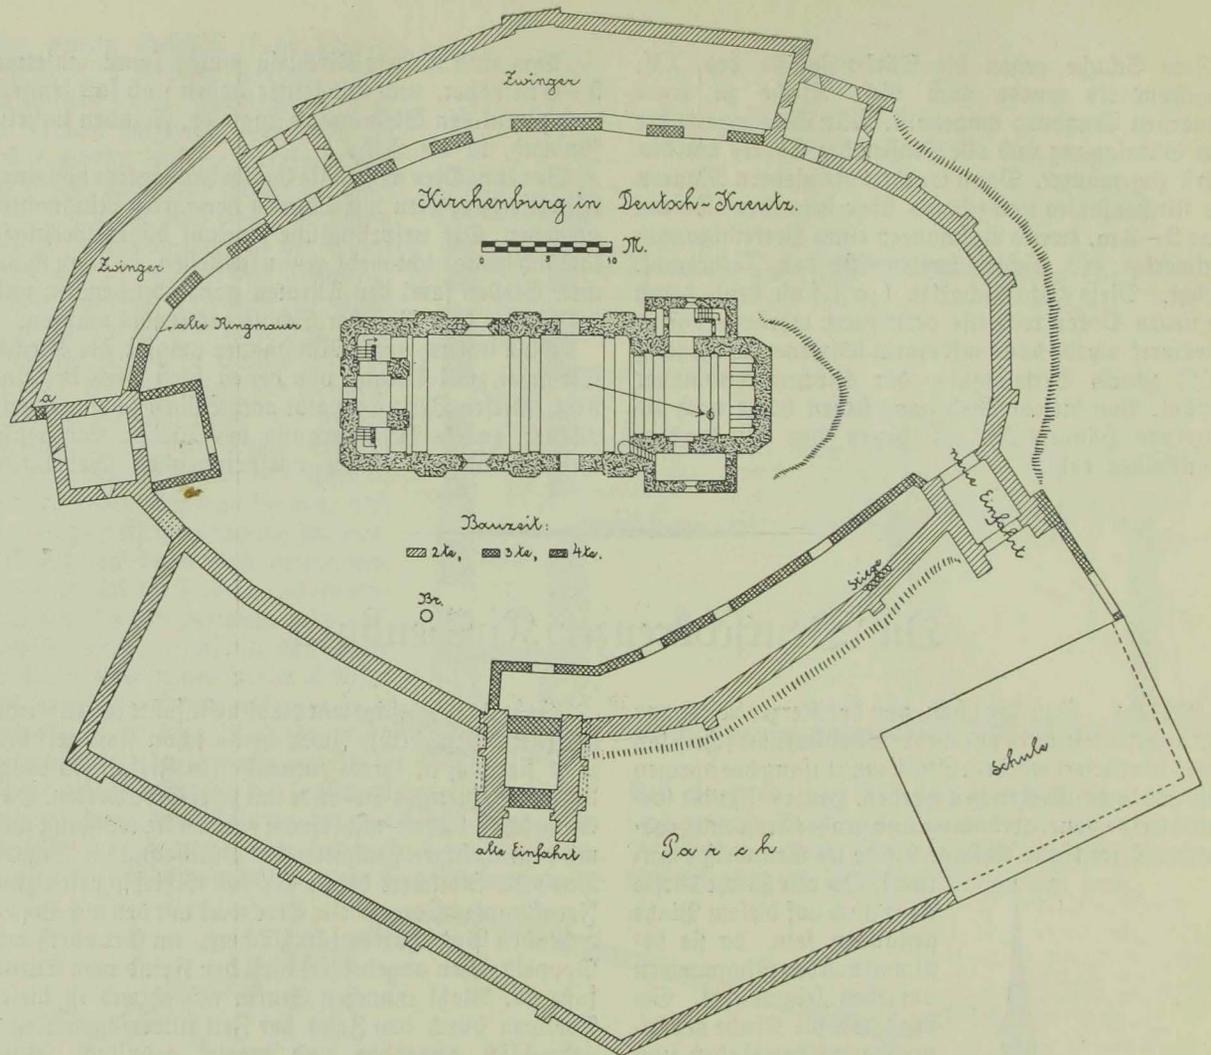
diesem Dach stehen in Reih und Glied die Korntruhnen der Bevölkerung. Bei „a“ kann man eine zugemauerte Pforte (kreuzschraffiert) feststellen.

Die auf den Wehgang hinaufführenden sieben Steinstiegen sind noch in der Ringmauer beim Ostturm vorhanden (siehe Grundriß bei „Stiege“), auch

Die anderen drei Türme der Ringmauer sprangen zur ganzen Länge aus dem Bering heraus und, da hier die Bergnase mit dem Höhenzug in Verbindung stand, wurde noch eine Mauer der Ringmauer vorgebaut. Dadurch entstanden hier zwei Zwinger (siehe Grundriß) und somit wurde hier die schwächste Stelle der ganzen Burg mit doppelten, gleich hohen (zirka 6 m) Wehrmauern verstärkt. Falls der Feind diese Zwinger besetzte, wurde er von den Türmen, deren Schießscharten auch gegen die Zwinger ausgebaut waren, in der Flanke gefaßt. Heute sind die innern Mauern der Zwinger abgebrochen und in Lehm gebettete Stützpfeiler (im Grundriß kreuzschraffiert) halten das über den Zwinger gespannte Dach. Unter

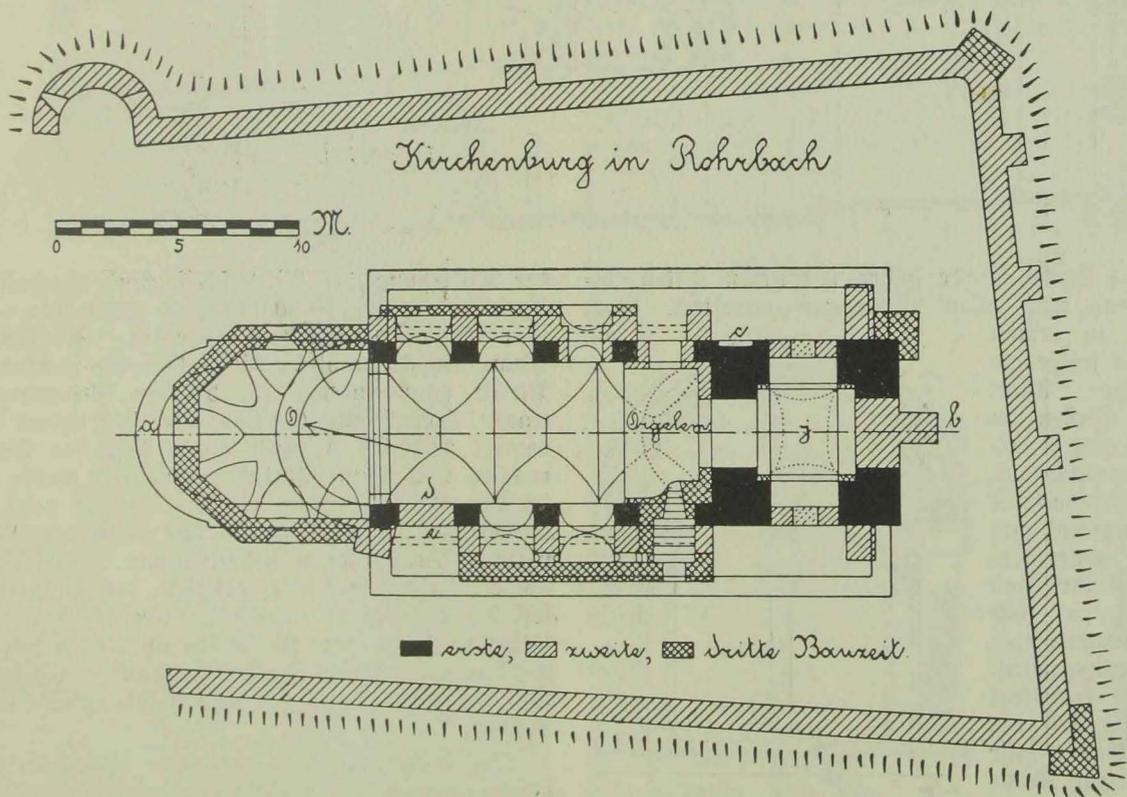
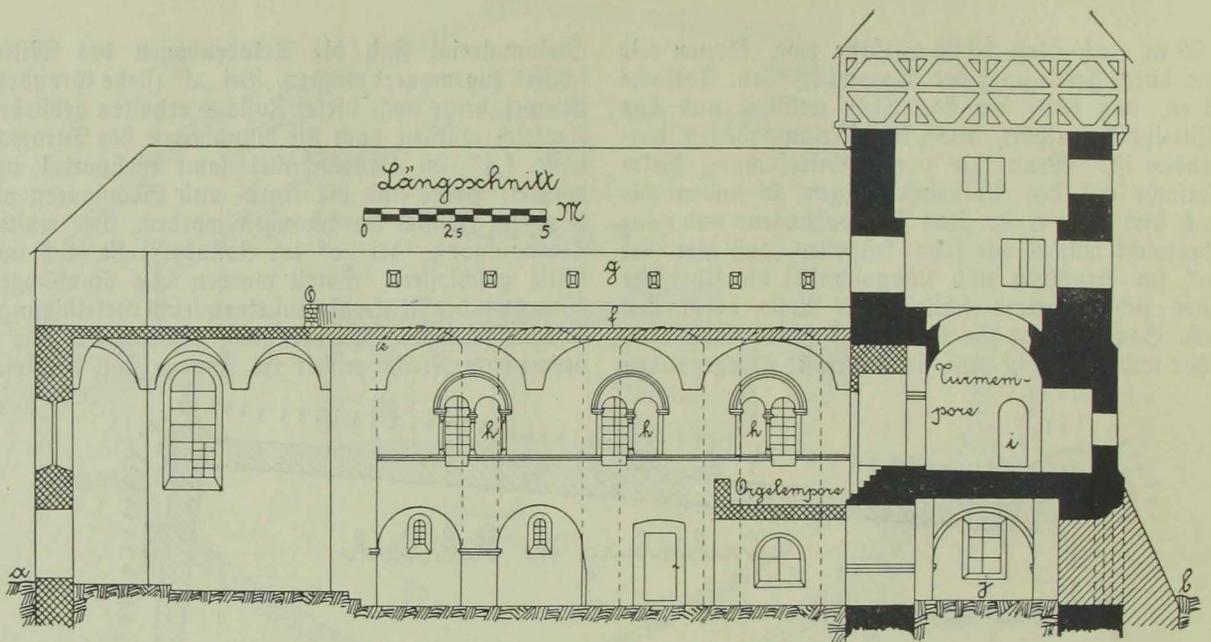
Steinmaterial sind die Arkadenbogen des Mittelschiffes zugemauert worden. Bei „d“ (siehe Grundriß) ist auch heute noch dieser Zustand erhalten geblieben. Zugleich wurden auch die Rundbogen der Turmvorhalle („j“ im Längsschnitt) samt Westportal vermauert. Heute sind die Nord- und Südmauern mit je einem Fenster durchbrochen worden. Der einstige Turmaufgang (bei „c“ im Grundriß) ist auch noch heute geschlossen. Somit wurden alle Rundbogenöffnungen der Kirche bis auf einen leicht verteidigungsfähigen schmalen Seiteneingang zugemauert. Die so vermauerte Kirche erhielt im Innern statt der leicht

zu sein. Da dies der romanische Kirchengrundriß nicht zuläßt, können wir diese Tatsache nur folgendermaßen erklären. Die Kirche schloß ursprünglich mit Chor und Apsis ab (bei „a“ im Grundriß). Zur Zeit der Türkeneinfälle des XV. Jahrhunderts dürfte dieser Teil derart zerstört worden sein, daß die arg zusammengeschmolzene Gemeinde ihre Kirche bloß notdürftig mit einer Apsis, deren Reste eben bei „o“ sichtbar sind, abgeschlossen hat. Zugleich wurde auch die ganze Kirche im Wehrstil umgebaut und das geschah wahrscheinlich in folgender Weise:

brennbaren Holzdecke in der Höhe bei „f“ (siehe Längsschnitt), ein tieferes Sonnengewölbe aus Ziegeln und darüber einen gemauerten Wehrgang („g“ im Längsschnitt). Dieser Wehrgang ruhte auf Ziegelbogen (im Grundriß mit Doppelstricheln, im Längsschnitt mit strichlierten Bogen angedeutet), zwischen denen die Pechschaften (Gußschaften „e“ im Grundriß und Längsschnitt) versteckt waren. Diese Bogen wurden durch fünf Paar Pfeiler getragen, die ursprünglich an der Außenseite des Mittelschiffes jedem Arkadenpfeiler (schwarze Vierecke im Grundriß) vorgebaut waren. Durch die offene Turmpore gelangte man über die Mauertreppen bei „i“ auf den Turm, der durch den hölzernen Wehrgang wehrhaft umgebaut wurde.

Infolge dessen stehen die Pfeiler, die mit ihren Bögen die Wehrmauer „g“ des Mittelschiffes tragen, nun innerhalb der neuen Seitenschiffe. Durch den Anbau des neuen Chores mußte die Ostseite des Beringes abgetragen werden.

Eine Sehenswürdigkeit dieser Kirche sind die gekuppelten romanischen Fenster, die das Mittelschiff jetzt erhellen (siehe Längsschnitt). Leider sind sie arg stümmelt. Am besten erhalten ist das östliche Fenster der Südwand, welches wir auch in der Abbildung bringen. Außer diesen gekuppelten Fenstern besaß die Kirche wahrscheinlich noch andere, was leider an

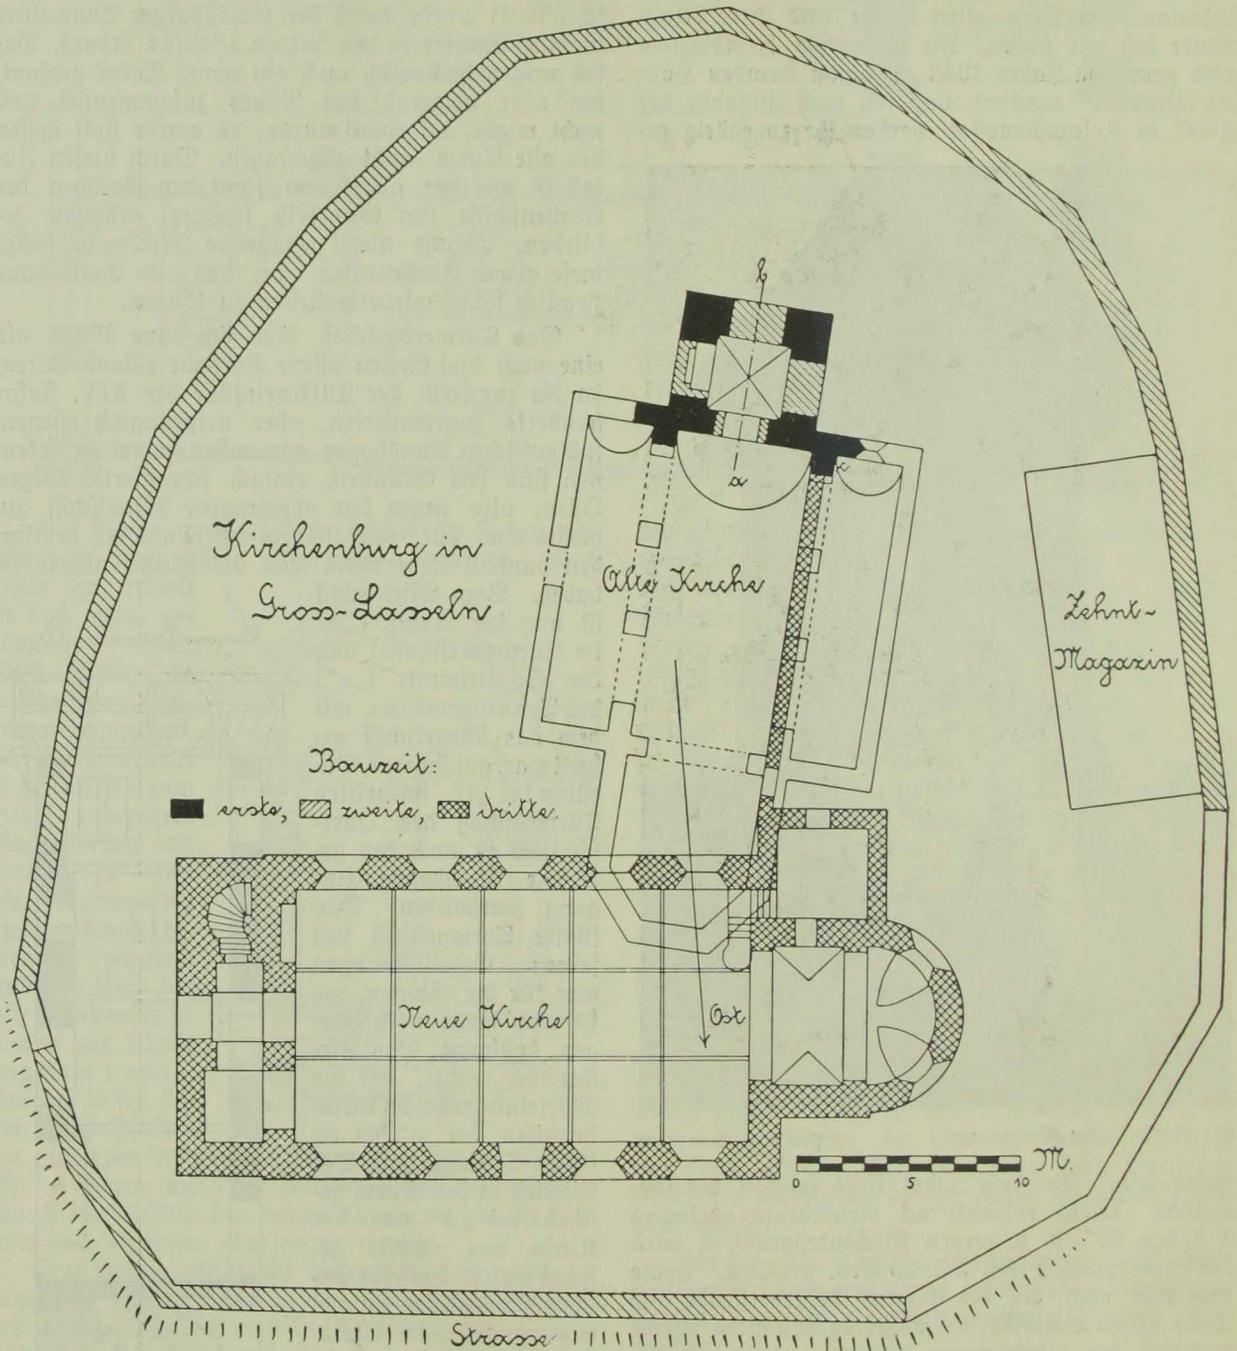
Von den Seitenschiffen sind uns bloß etliche Meter Mauerwand der schmalen Westseite erhalten geblieben. Trotzdem konnte bei „c“ einwandfrei der Ziegelansatz des Tonnengewölbes und die kümmer-

Das Turmerdgeschoß läßt sich ohne Mühe als eine nach drei Seiten offene Vorhalle rekonstruieren, da die zur Zeit der Türkenfälle des XIV. Jahrhunderts zugemauerten, aber ursprünglich offenen, spätgotischen Rundbogen von außen sofort zu erkennen sind (im Grundriß einfach schraffiert). Gegen Osten, also gegen das abgetragene Mittelschiff zu, dürfte eine Tür, eine viel einfachere als die heutige, den dunklen Kellerraum von der Kirche abgesperrt haben. Vom Mittelschiff ist nur der Ansaß („d“ im Turmquerschnitt) und der Scheitelpunkt („e“) des Tonnengewölbes, mit dem das Mittelschiff gedeckt war, gut sichtbar. Darüber bei „f“, im dritten Turmgeschoß des Querschnittes ist noch der gewesene Dachboden-Eingang vorhanden. Das fünfte Turmgeschoß mit seinen Schallöffnungen war für die Glocken, wo sie auch heute noch hängen, bestimmt. Das Kirchendach reichte, wie die Mörtelüberreste am Turm beweisen, bei „g“ bis an dieses Turmgeschoß. Der Einstieg in den Turm geschah bei „d“ von der Kirche aus. Heute gelangt man in dasselbe Geschoß von Westen mittels einer angebauten Stein-

treppe, durch ein vergrößertes, ehemaliges Fenster hinein. Der Turm war übrigens, wie uns der Grundriß belehrt, nicht

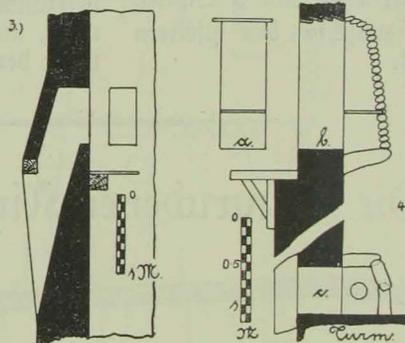
3. Pechnase. 4. Abtritt: a Ansicht, b Längschnitt, c Querschnitt.  
(Aus „Der Burgwart“ Heft 3-4, Jhg. XXX. Burgverlag, Berlin-Grünwald.)

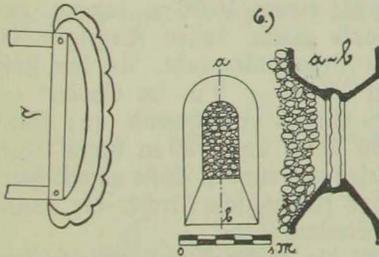
Außenbemalungen: d am Türstock des  
fünfeckigen Turmes. 6. Vermauertes  
Chorfenster.

An Stelle eines baufälligen Turmes wurde im  
Jahre 1657 der noch jetzt stehende fünfeckige Turm  
erbaut. Sein Mauerwerk ist 10 m hoch und besitzt  
schöne Außenbemalungen (siehe Abb.). Die Erbauung  
kündigen drei Inschriften an:

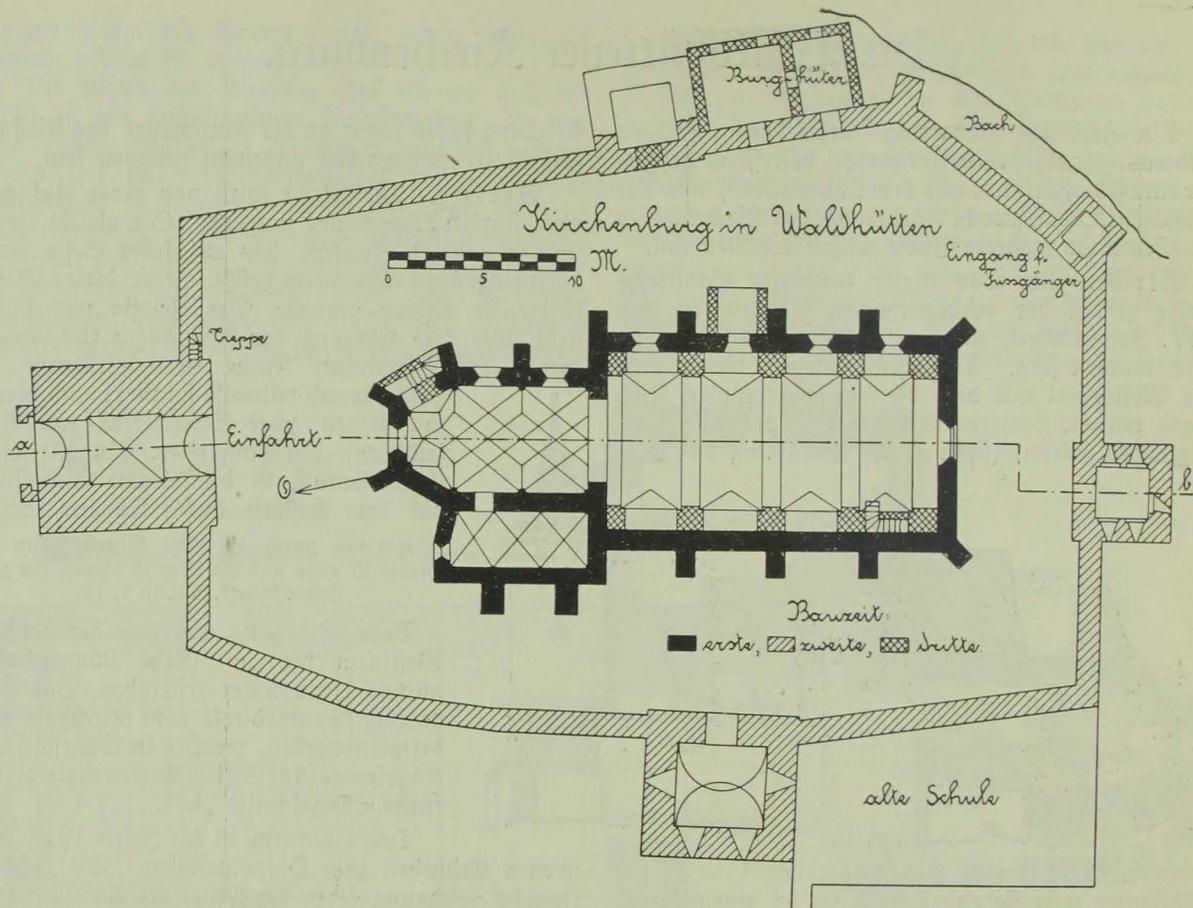
Am mächtigsten ist der Torturm im Osten der Kirchenburg ausgebaut worden (rechter Turm der Schlichtingschen Zeichnung, im Längsschnitt und Grundriß der Turm bei „a“). Als Hüter des Einfahrtstores wurde er mit 2·70 m dicken Mauern im Torgewölbe und mit einem Falltor versehen. Von diesem Fallgitter sind heute noch die Laufrinnen bei „a“ (siehe Längsschnitt) gut sichtbar. In das zweite Geschoß führen

seitwärts angebrachte enge Steintreppen aus dem Kirchhof hinauf (siehe Grundriß bei „Treppe“), von wo mittels Leitern der Turm bestiegen werden kann.

Vom Wehrgang aus war der größere Westturm bei „c“ (siehe Längsschnitt) mittels einer Leiter ersteigbar. Das Erdgeschoß konnte direkt vom Kirchhofe aus betreten werden, welches in Schießnischen eingesparte fünf Schießscharten verteidigten (siehe Längsschnitt „b“).

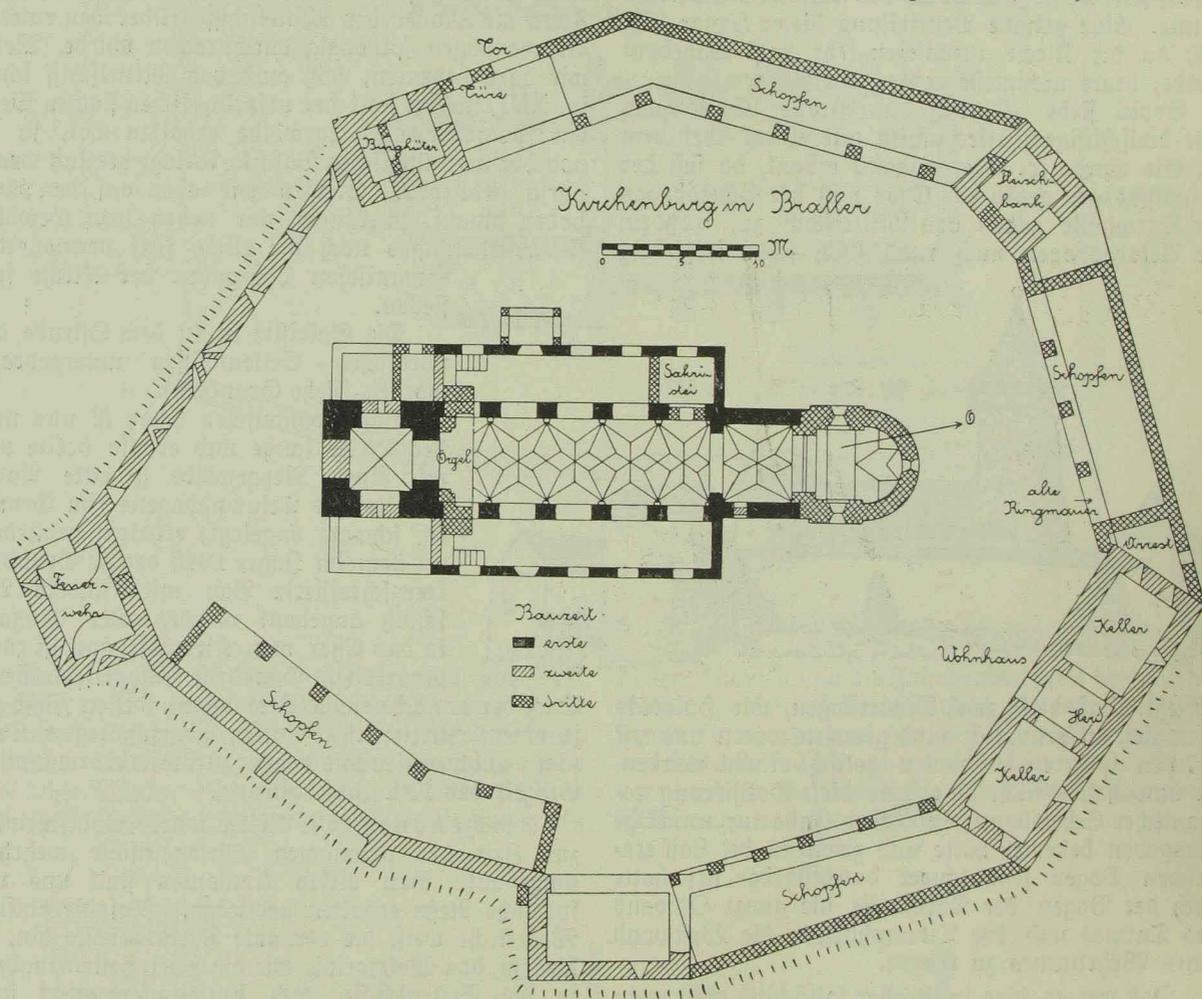
Gegen Südosten zu erhebt sich ein langgestrecktes dreigeschossiges Gebäude. Im Erdgeschloß sind drei, mit Schießscharten versehene Kellerräume, zur Aufbewahrung der Nahrungsvorräte, vorhanden. Das

hölzernem Wehrgang gekrönt, empor. Heute ist von dieser Ringmauer nichts mehr vorhanden. Auch die noch stehende äußere Ringmauer hat von ihrer ursprünglichen Fassung viel verloren. Bloß die Westseite mit ihren aufgebauten Schießschartenreihen kann uns noch von der außerordentlichen Stärke dieser Burg und von dem zähen Willen ihrer Erbauer ein beredtes Zeugnis ablegen. Dagegen ist die Ringmauer gegen Norden, Süden und Osten gänzlich abgebrochen und in die Mauerflucht der Türme gerückt worden. Dadurch wurde ohne den Kirchhof einzuengen, Platz zur Anbringung von Schopfen geschaffen.

zweite Geschoß hat einen Vorraum mit einem jetzt abgebauten großen offenen Herd, über welchen ein großer Rauchmantel gestülpt war. In diesen Rauchfang mündeten auch die Rauchöffnungen der angeschlossenen zwei Zimmer des 2. und 3. Geschosses. Somit war dieses ganze Gebäude heizbar, also auch im Winter bewohnbar. Wir haben ein wehrhaftes Wohnhaus vor uns, dessen Vorraum samt Herd wahrscheinlich zur Zubereitung für warme Speisen und kochendes Wasser und dessen Wohnräume als Aufenhaltsort der alten, kranken und verwundeten Bewohner zur Zeit der Belagerung in kalten Jahreszeiten diente.

Daß wir es hier in Braller tatsächlich nicht mehr mit einer Kirche des romanischen Stiles zu tun haben, dafür kann noch als Beweis herangezogen werden, daß der Turm — 7,5 m im Geviert — im Gegensatz zu den romanischen Kirchtürmen der Großschenker Gegend — keine Empore besitzt und daß die Pfeiler der Arkadenbogen — im Gegensatz zu dem quadratischen Grundriß der meisten romanischen Kirchen — hier schon einen länglich-rechteckigen Grundriß zeigen (siehe Grundriß).

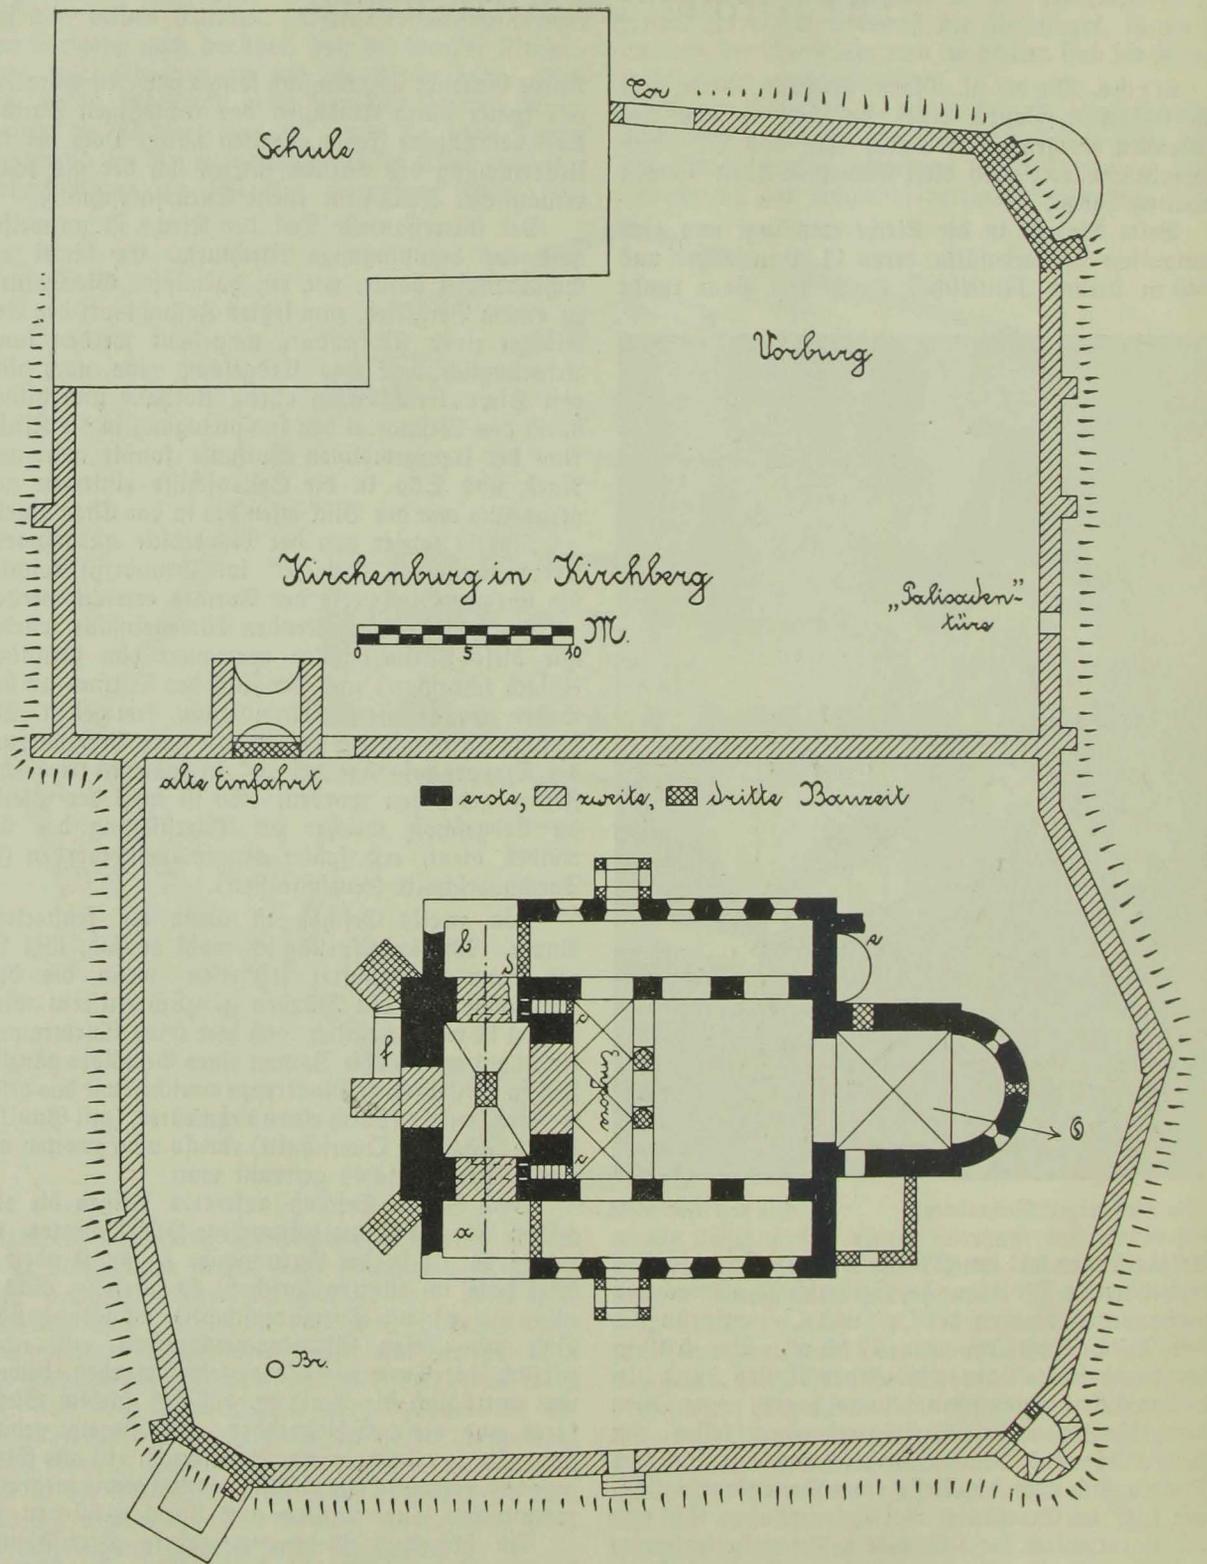
Vom dritten Geschoß aufwärts besitzen die einzelnen Stockwerke ausgesprochene Schießscharten, die wegen der Dicke der Turmmauer zu zweit oder zu dritt (wie im fünften Geschoß) in vertiefte Schießnischen („g“ im Turmquerschnitt) eingebaut sind. Daß mit diesen Abwehreinrichtungen erst nachträglich die Turmgewölbe versehen wurden, beweist uns untrüglich die Tatsache, daß bei diesem Steinturm nur diese Schießnischen aus Ziegeln gebaut sind. Einzig allein die Schallöffnung „h“ ist aus Stein gehauen, die irgendwie zufällig von den gewiß mehreren romanischen Turmfenstern noch übrig geblieben ist.

Ein hölzerner Wehrgang, zwecks Verteidigung des Turmfußes, schließt die Kriegsrüstung des Turmes

ab. Dagegen sind die im Grundriß kreuzschraffierten Eckpfeiler, die, wie im Querschnitt bei „a“ und „b“, bis zum vierten Geschoß hinaufreichend sichtbar sind, spätere Zutaten.

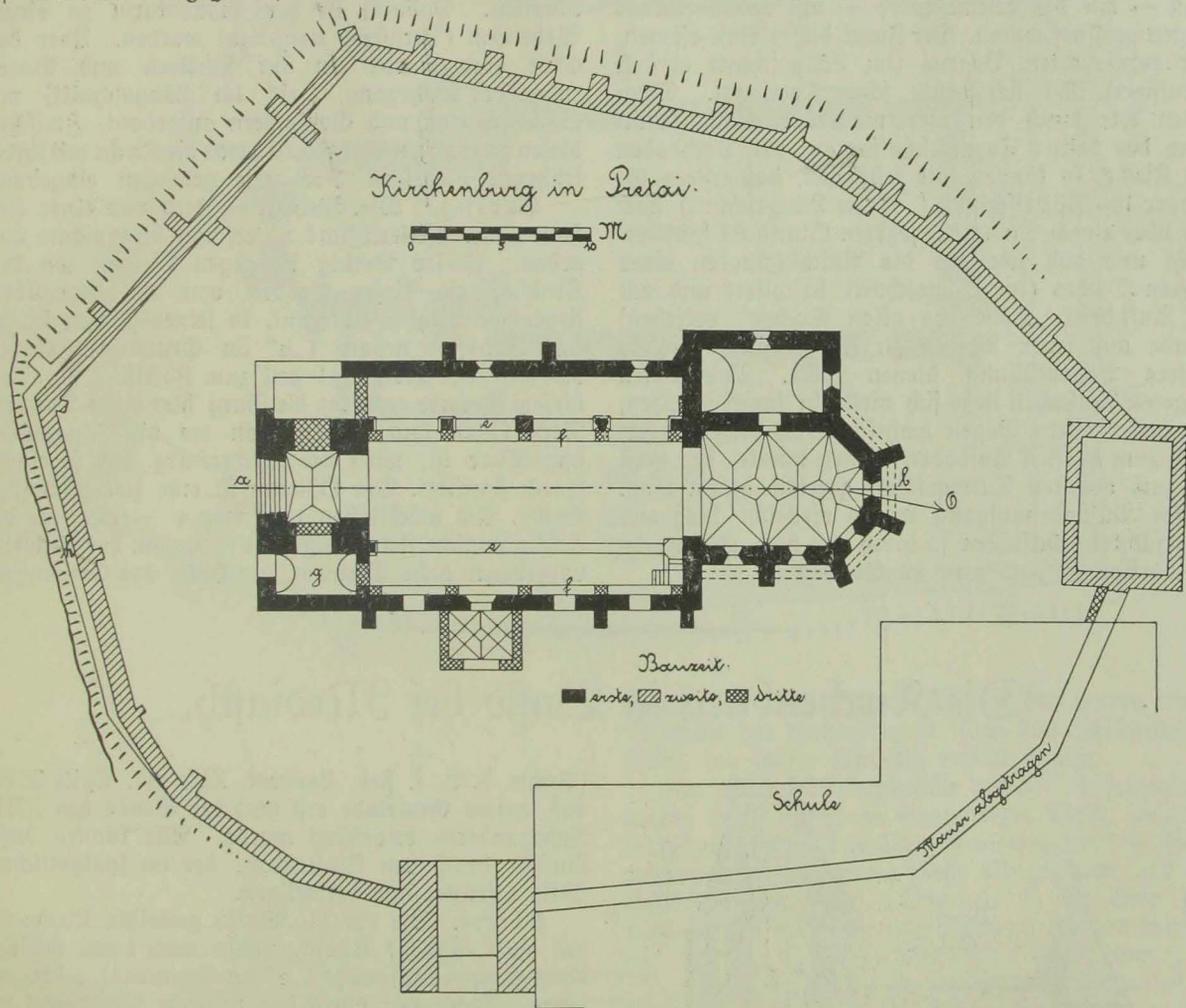
halten geblieben, nur ist vor die Arkadenpfeiler, um die neue Stuckdecke zu tragen, je ein Ziegelpfeiler mit flachem Bogen vorgebaut worden, wie uns der Längsschnitt zeigt. Diese neuen Pfeiler verdecken die ursprünglichen Arkadenpfeiler der Basilika. Aus dem Grundriß ist ersichtlich, daß jeder Pfeiler anders geformt ist. Der mittlere Pfeiler ist der allermächtigste, wie wenn er die ganze Last der Mittelschiffswand tragen müßte. Dagegen wird der Nachbarpfeiler gegen das Chor aus drei sehr schlanken Säulen abildet (siehe Grundriß). Ähnlich dürfte die südliche Arkadenreihe („e“ im Grundriß) ausgesehen haben,

Meter dicken Glockenturm beidseitig ein, von wo aus die Turmvorhalle mittels eines gotischen Steinbogens auch betretbar war. Heute ist dieser Flügel des Nordseitenschiffes zerstört und in den des Südseitenschiffes ist durch Überdeckung mit einem niedrigen Tonnengewölbe ein Keller für den Burghüter eingerichtet worden („g“ im Grundriß). Über diesem Keller gewölbe führt heute der Ausgang in den Turm hinauf. Wo der ursprüngliche Treppenaufgang war, läßt sich schwer feststellen, da heute alle diese Zugänge vermauert sind (im Grundriß kreuzschraffiert). Wir können jetzt, durch das schöne Westportal („a“) kom-

Bering.<sup>1</sup> Die Wehrkirche wird von einer einfachen mit Pfeilern stark unterstützte Ringmauer umgeben. Dieser Bering ist gegen Westen, wo den Kirchhof ein tiefer Graben von der gegenüberliegenden Anhöhe abtrennt, in seiner ganzen Länge stark beböschet gebaut („h“ im Grundriß). Gegen Norden fällt der Hügel steil zum Kofelfluß ab. Aus diesem Grunde entbehrt die Burg hier eines Turmes. Nach Osten und Süden, von wo die Ringmauer angreifbar ist, wird die Kirchenburg von je einem Turm flankiert. Der Osturm ist eine zweigeschoßige Bastei. Am mächtigsten ragt empor — wie uns die Schlichtingsche Zeichnung zeigt — der an der Südseite vorgebaute hohe Torturm, der Hüter des Einganges.

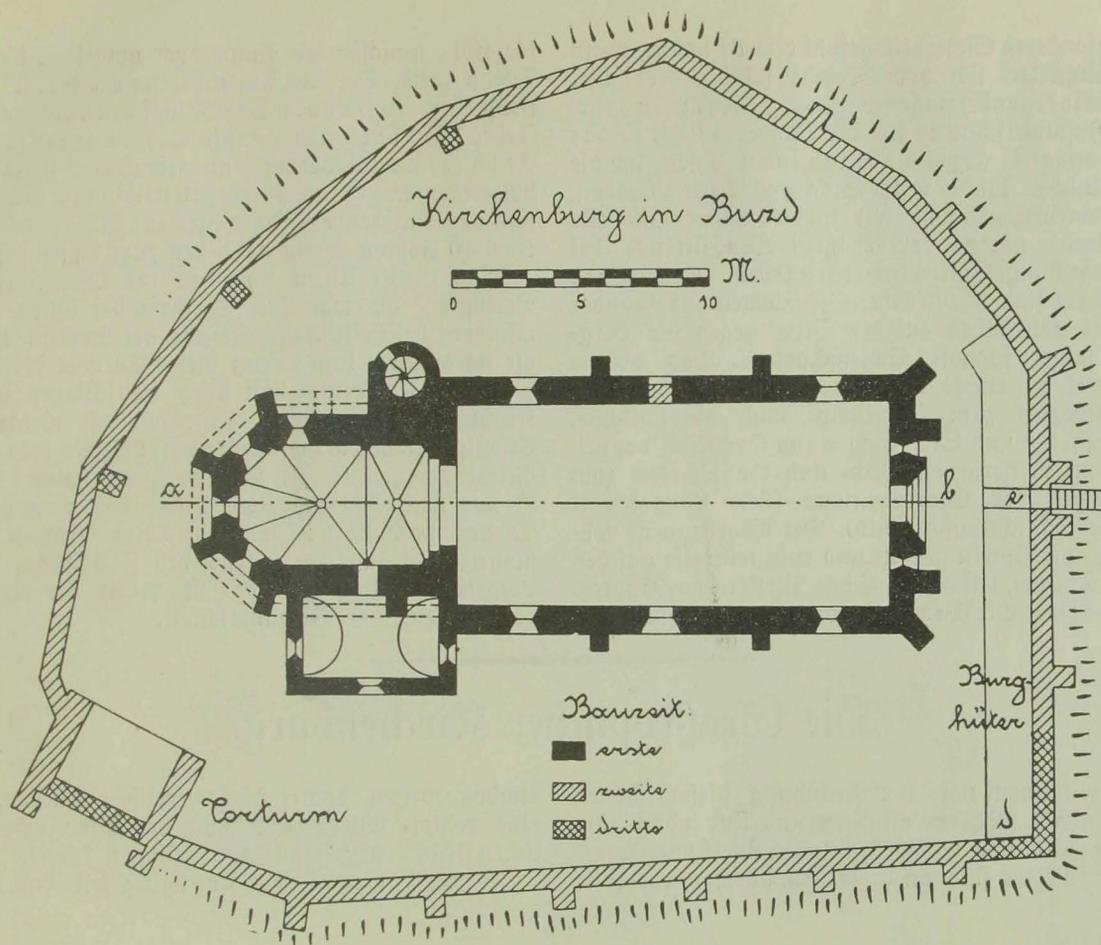
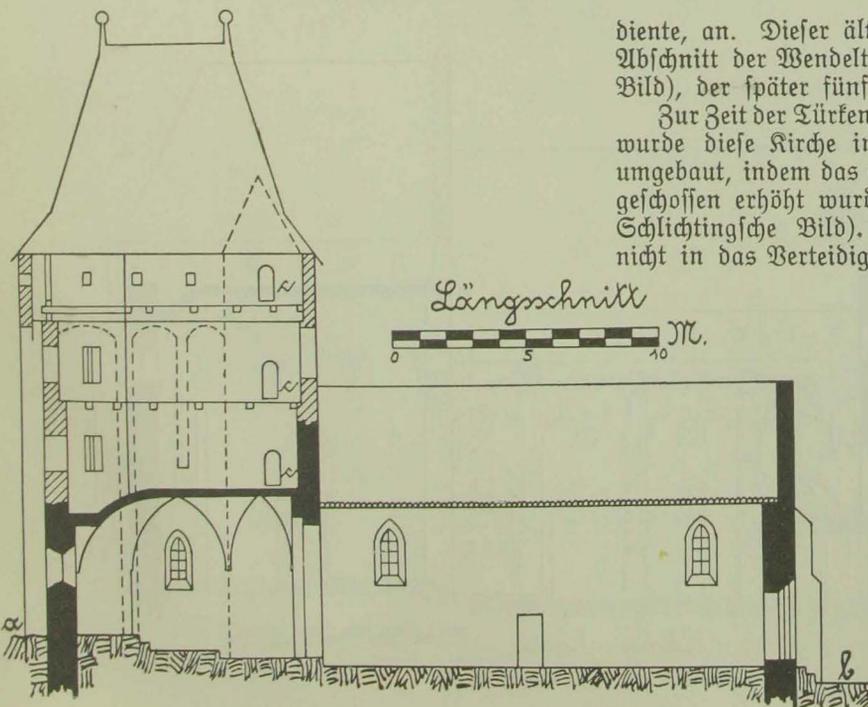
Kirche. Die der hl. Maria geweihte Kirche ist auf einer Anhöhe erbaut, wohin man heute mittels eines Treppenaufgangs („e“ im Grundriß) gelangen kann. Wenn wir durch das reizende Westportal in das Gotteshaus eintreten, so empfängt uns eine einfache Saalkirche. Der Saal ist 16·90 m lang und 7·90 m breit und wirkt durch die glatte Stuckdecke sehr kahl. Das 4·60 m breite und 7·40 m lange gewölbte Chor muß, wegen seiner Enge im Verhältnis zum breiten Saal, als klein geraten bezeichnet werden (siehe Grundriß). Gegen Norden schließt sich die Sakristei, gegen Süden eine Wendeltreppe, die ursprünglich bloß zum Aufgang auf den Kirchendachboden

diente, an. Dieser ältere Teil ist der untere, runde Abschnitt der Wendeltreppe (siehe das Schlichtingsche Bild), der später fünfeckig erhöht wurde.

Zur Zeit der Türkeneinfälle des XV. Jahrhunderts wurde diese Kirche in eigenartiger Weise wehrhaft umgebaut, indem das Chor turmartig mit drei Wehrgeschossen erhöht wurde (siehe Längsschnitt und das Schlichtingsche Bild). Dagegen ist der Saal garnicht in das Verteidigungssystem einbezogen worden.

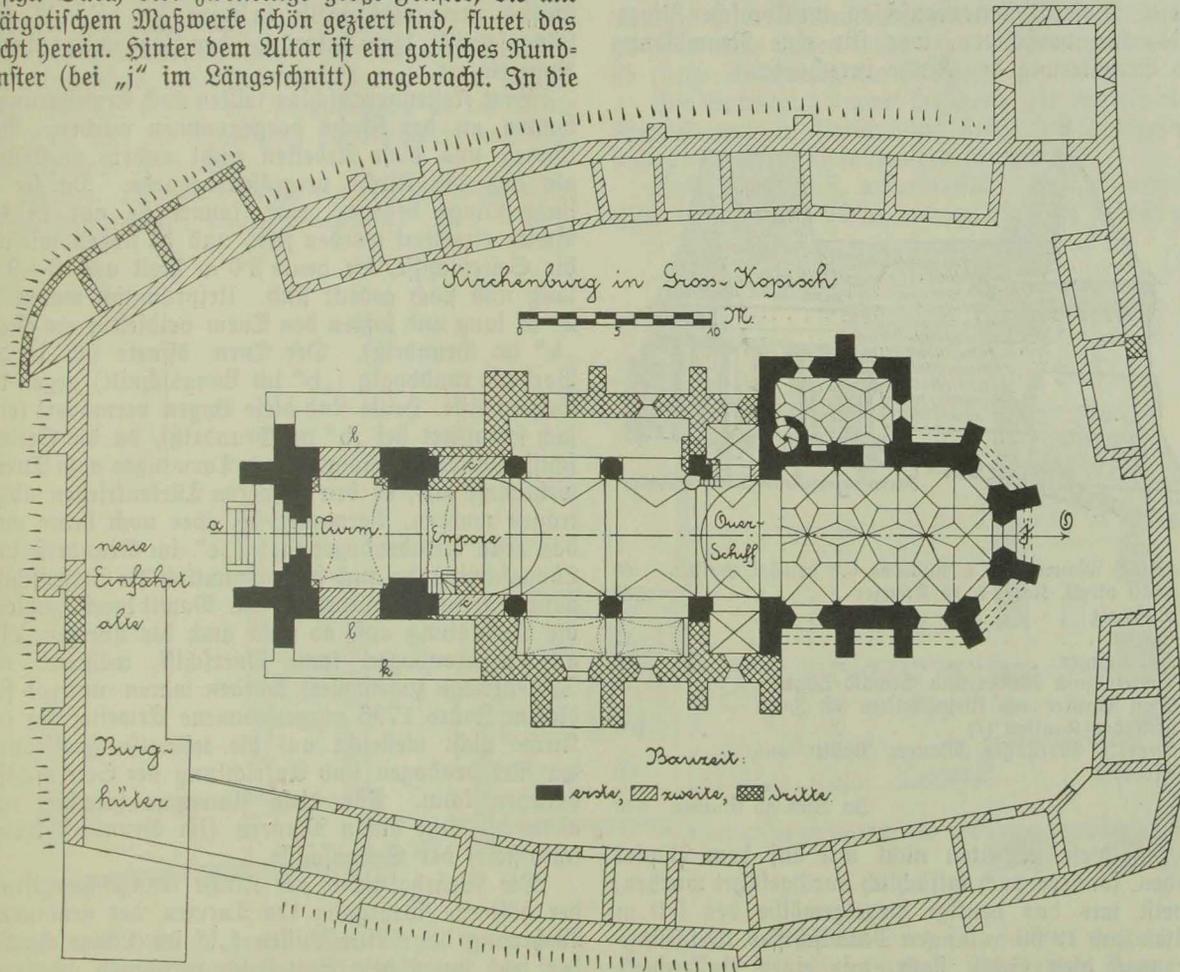
Den größten Eindruck macht auf den Eintretenden das 11·50 m hohe gotische Chor, das bei einer Breite von 7·0 m eine beträchtliche Länge von 10·60 m besitzt. Durch vier zweiteilige große Fenster, die mit spätgotischem Maßwerke schön geziert sind, flutet das Licht herein. Hinter dem Altar ist ein gotisches Rundfenster (bei „j“ im Längsschnitt) angebracht. In die

fehlt und an seine Stelle der erste runde Ziegelbogen des Schiffgewölbes eingebaut ist. Darüber bei „h“ (im Längsschnitt), ist statt der Mauer des Triumphbogens bloß eine Bretterwand vorhanden. Zweitens ist über dieser Bretterverschalung bei „g“ (im Längsschnitt) ein zweiter Ziegelbogen spitzbogig eingebaut,

nehgewölbte Sakristei, über der sich eine Kapelle mit Wendeltreppe-Zugang befindet, führt eine Steintür aus der Renaissancezeit (1517) hinein (siehe Längsschnitt).

Eine Eigentümlichkeit besitzt das Kopischer Chor. Es ragt, gegen die übliche Baugewohnheit, mit 3·0 m über das jetzige Schiffgewölbe hinaus. Wenn wir zwecks Untersuchung dieser Bauunregelmäßigkeit auf den Aufboden steigen, so werden wir beobachten können, daß erstens der alte steinerne Triumphbogen

Die stärksten Umbauten erlitten die Kirchenschiffe, was uns der Grundriß am anschaulichsten widerspiegelt. Eine Berechnung der Kirchenbau-Unkosten aus dem Jahre 1796, vom Komitats-Ingenieur J. Stammer zusammengestellt, bringt in diese Umbauarbeiten Licht hinein. Dieser Kostenvoranschlag, im Kopischer Pfarramtsarchiv vorhanden, war für eine Neuwölbung und Erweiterung der Kirche berechnet:
