# Siebenbürgisch-sächsische Kirchenburgen

baugeschichtlich untersucht und dargestellt

Walter Horwath

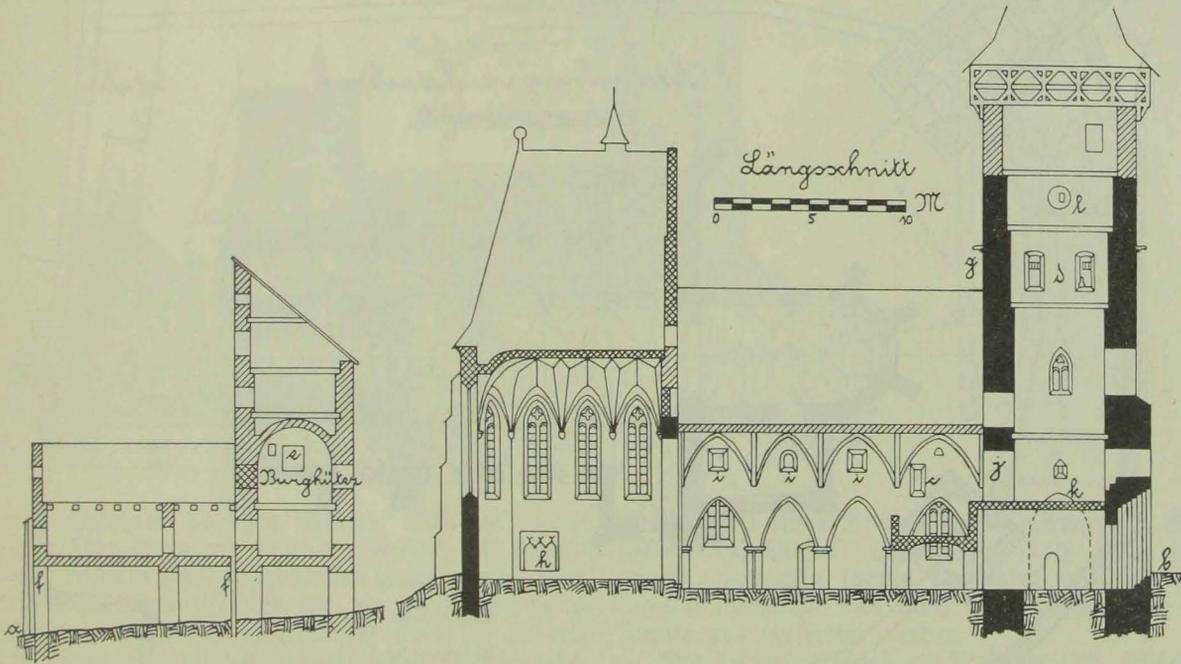
lange und 5·70 m breite Chor wirkt durch seine 11·40 m Innenhöhe sehr vorteilhaft auf den Eintretenden, es wird jetzt durch vier große zweiteilige gotische Fenster hell beleuchtet (siehe Längsschnitt). Ein Chorsitz („h“ im Längsschnitt) belebt durch seine feinen spätgotischen Verzierungen die Südwand unter den Fenstern. Das Chor ist um 4·00 m höher, als das jetzige Gewölbe des Mittelschiffes. Es scheint, da der obere Aufbau des Chores nur aus Ziegeln besteht (kreuzschraffiert im Längsschnitt), hier das Chor eine spätere Erhöhung erfahren zu haben, welche

erhielt mit den Seiten- und Querschiffen zugleich erst später, im XV. Jahrhundert, das jetzige Tonnengewölbe, über dem die alten spätgotischen Lichtgaden vermauert, aber gut erkennbar, vorhanden sind (im Längsschnitt bei „i“ eingezeichnet). Ein Spitzbogen

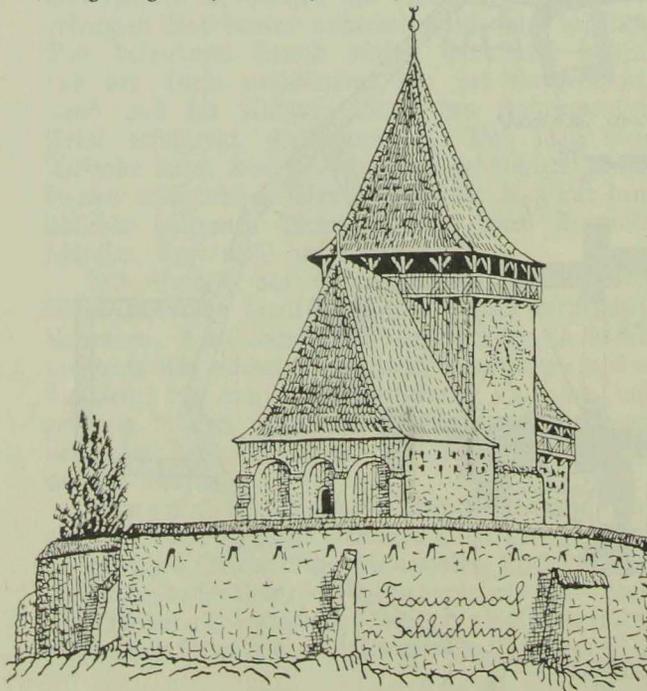
Kirche. Die Frauendorfer Kirche ist als eine einfache spätgotische Saalkirche zugleich mit dem Glockenturm über dem Chor im XIV. Jahrhundert entstanden. Der Saal besteht aus zwei Vierecken: aus einem 8'40 m und aus einem 6'50 m im Geviert messenden, die durch den 1'60 m dicken und sich in Spitzbogen öffnenden Turmfuß miteinander verbunden sind. Mit genau einem solchen Triumphbogen öffnet sich der Turmfuß auch gegen das 6'60 m breite und 4'60 m tiefe Chor. Neben diesem sehr gedrungenen Grundriß besitzt die Kirche auch eine Kapelle mit rundem Chorabschluß (siehe im Grundriß „Kapelle“). Sie ist außer Gebrauch, da die Türe vermauert ist (im Grundriß kreuzschraffiert) und man heute nur durch das einstige Fenster bei „e“ (im Grundriß) in den als Rumpfkammer dienenden Raum eintreten kann, wo noch die Reste zweier Kreuzgewölbe vorhanden sind.

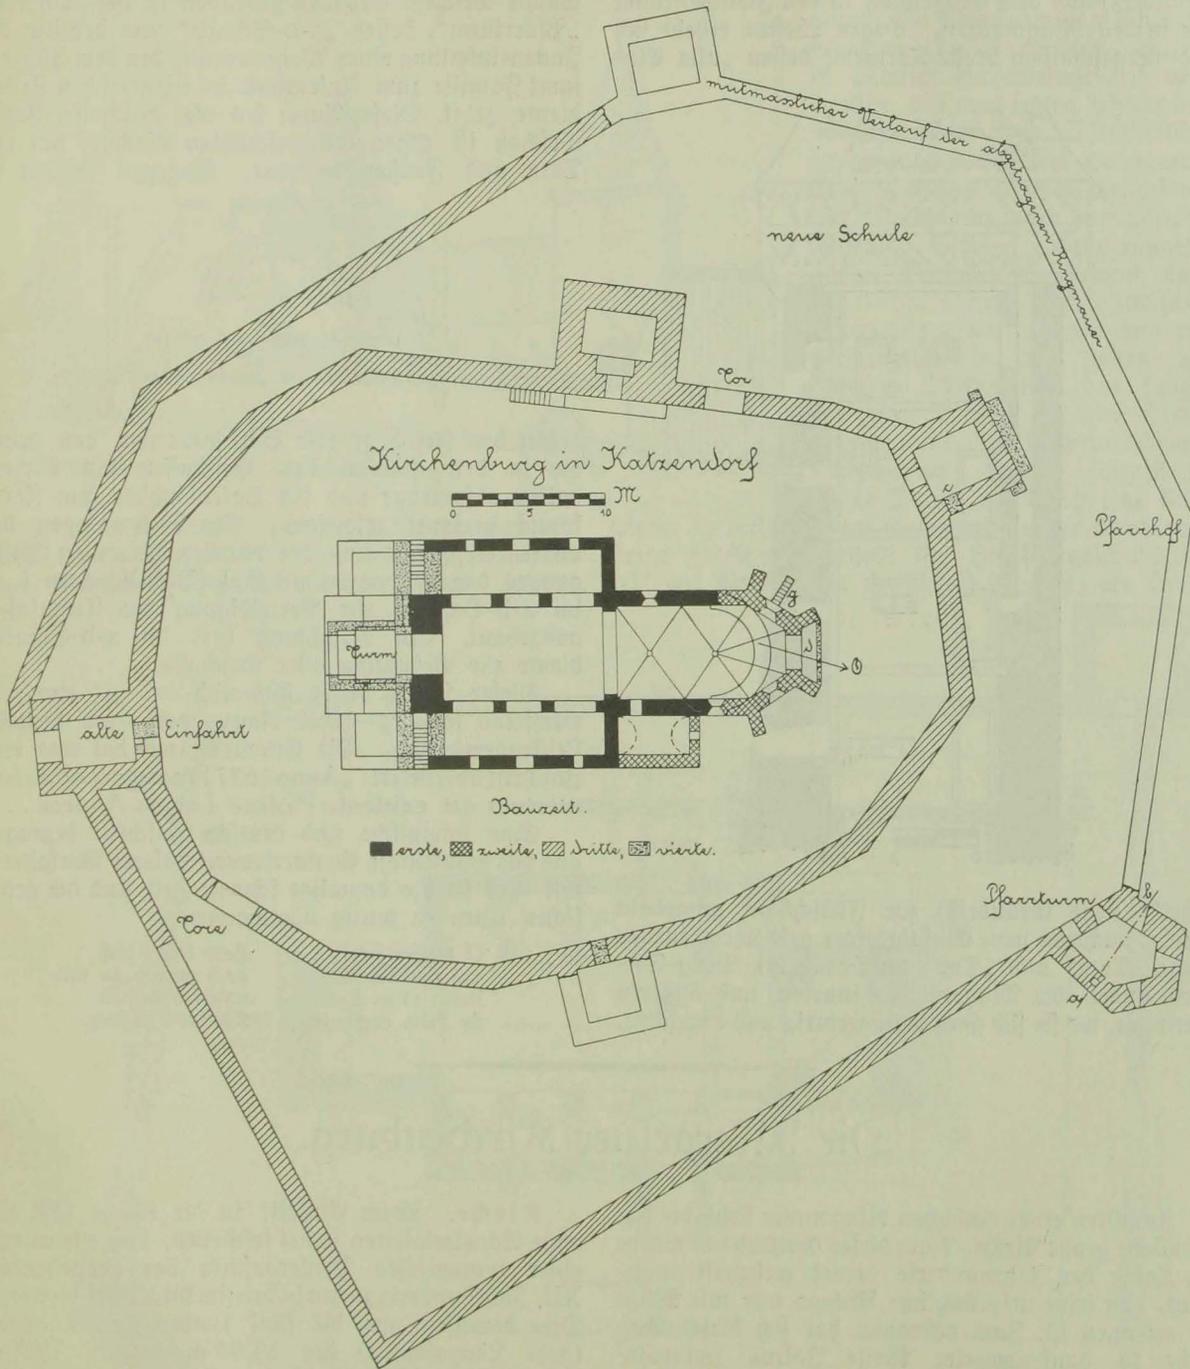
Ringmauer. Um so imposanter wirkt auf den Eintretenden der ovale und doppelte Bering, der die einfache Kirche machtvoll umgibt. Aus den dicken Ringmauern des Kirchhofes springt der große Nord-

Der Südturm ist gänzlich abgetragen. Dagegen steht noch der Ostturm mit dem gemauerten Wehr-

gang unter dem Dache („h“ in der Schlichting'schen Abb.) und mit dem vermauerten Zugang („c“ im Grundriß) aus dem Erdgeschoß in den Zwischenraum der beiden Ringmauern. Gegen Westen erhebt sich der viergeschossige breite Torturm, dessen „alte Ein-

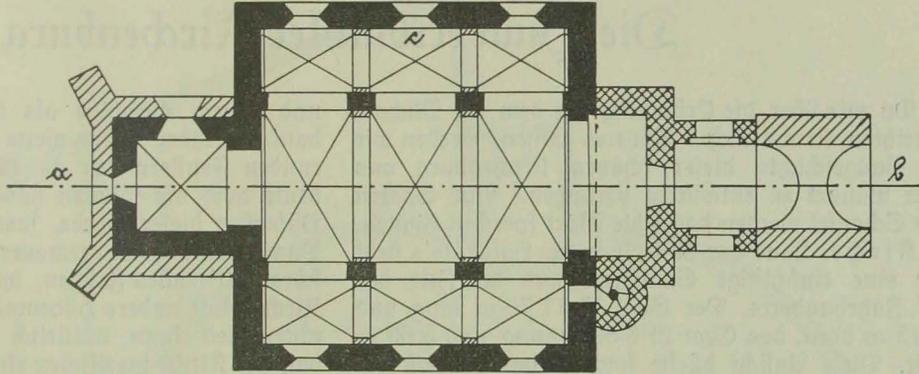
Kirchenburg in Lienz

Bauzeit:

■ erste, ▨ zweite, ▩ dritte.

Ringmauer. Von der einst schützenden Burgmauer steht nur noch ein Rest gegen Süden (siehe Grundriß). Zum Glück besitzen wir eine Beschreibung dieser Burg aus dem Jahre 1857<sup>1</sup>, die also lautet: „Einen malerischen Anblick gewährt die . . . auf einer

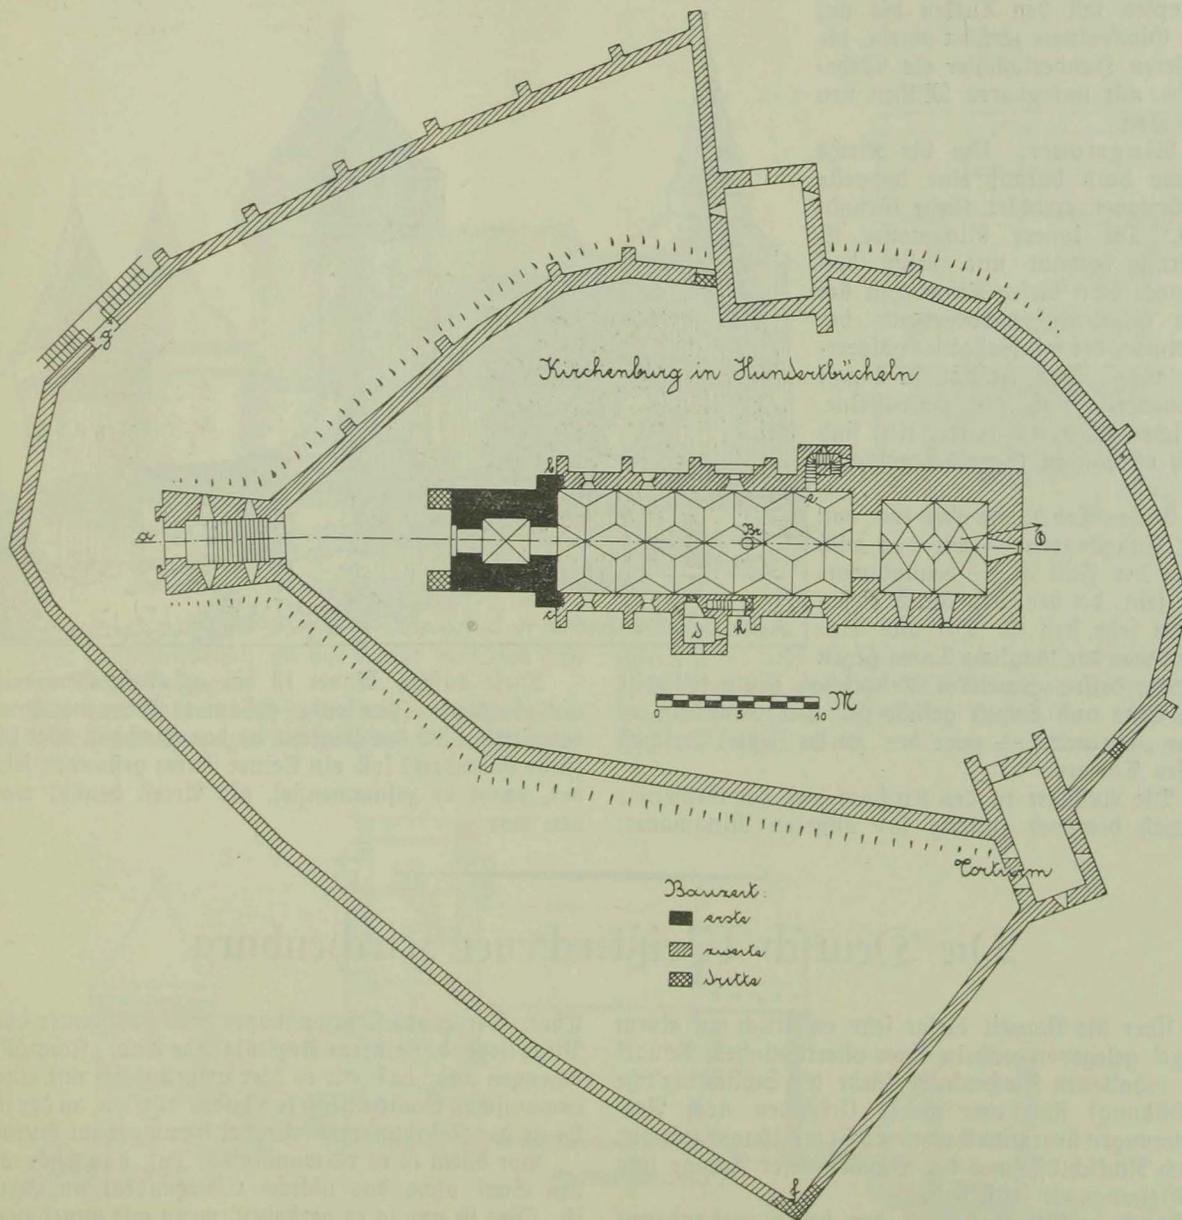
Zu den oberen Geschossen des Turmes, sowie auf den Kirchen-Aufboden führt eine im Grundriß viereckige Wendeltreppe empor (bei „e“ im Grundriß und Längsschnitt). Einen merkwürdigen Vorbau besitzt unsere Wehrlirche auf der Südseite des Saales („d“ im Grundriß). Es sind die Reste eines ursprünglich 3—4 Geschöß hohen Wehrturmes, die

Osten ist neben diesem Geschöß eine Türe in der Kirchenwand angebracht („h“ im Grundriß) durch die und mittels Steinstiegen in der Kirchenmauer — die ursprünglich nur von der Kirche aus zugänglich waren (im Grundriß kreuzschraffiert) — das obere Geschöß dieses Turmrestes erreichbar ist. Jetzt wird über diese Stiege das „Holzgalater“ (Empore) der Kirche betreten.

unter das Satteldach der Kirche eingezwängt sind. Das Erdgeschoß, ursprünglich nur von der Kirche zugänglich, jetzt vermauert (kreuzschraffiert im Grundriß) und durch eine neugebrochene Türe mit dem Kirchhof verbunden, dient als Kumpelkammer. Gegen

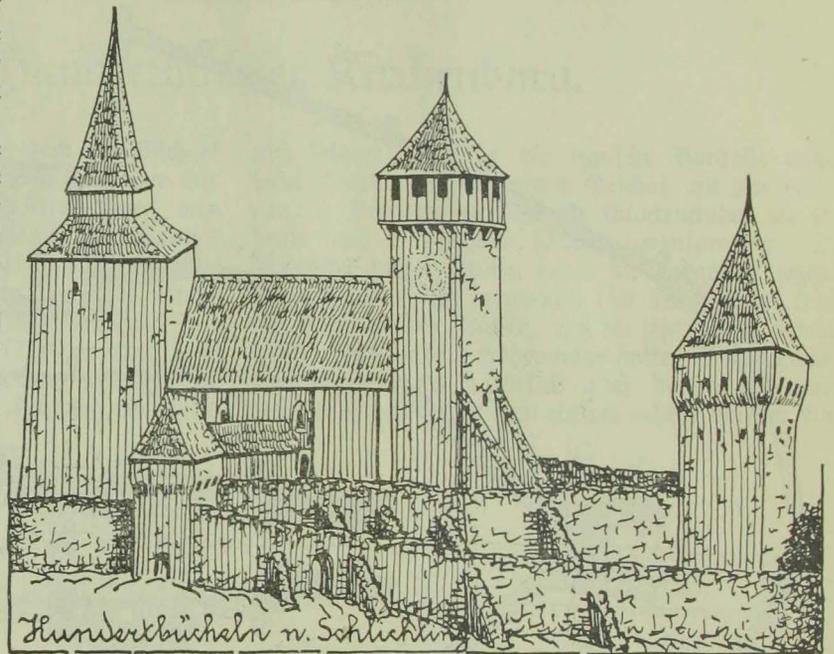
Diese äußere Mauer ist bei „g“ (siehe Grundriß) unterbrochen. Zweiseitig gebauter Treppenaufgang vermittelt hier den Eintritt in den Kirchhof. Bei „t“ (siehe Grundriß) soll ein kleiner Turm gestanden sein, der, bevor er zusammenfiel, als Arrest benützt worden war.

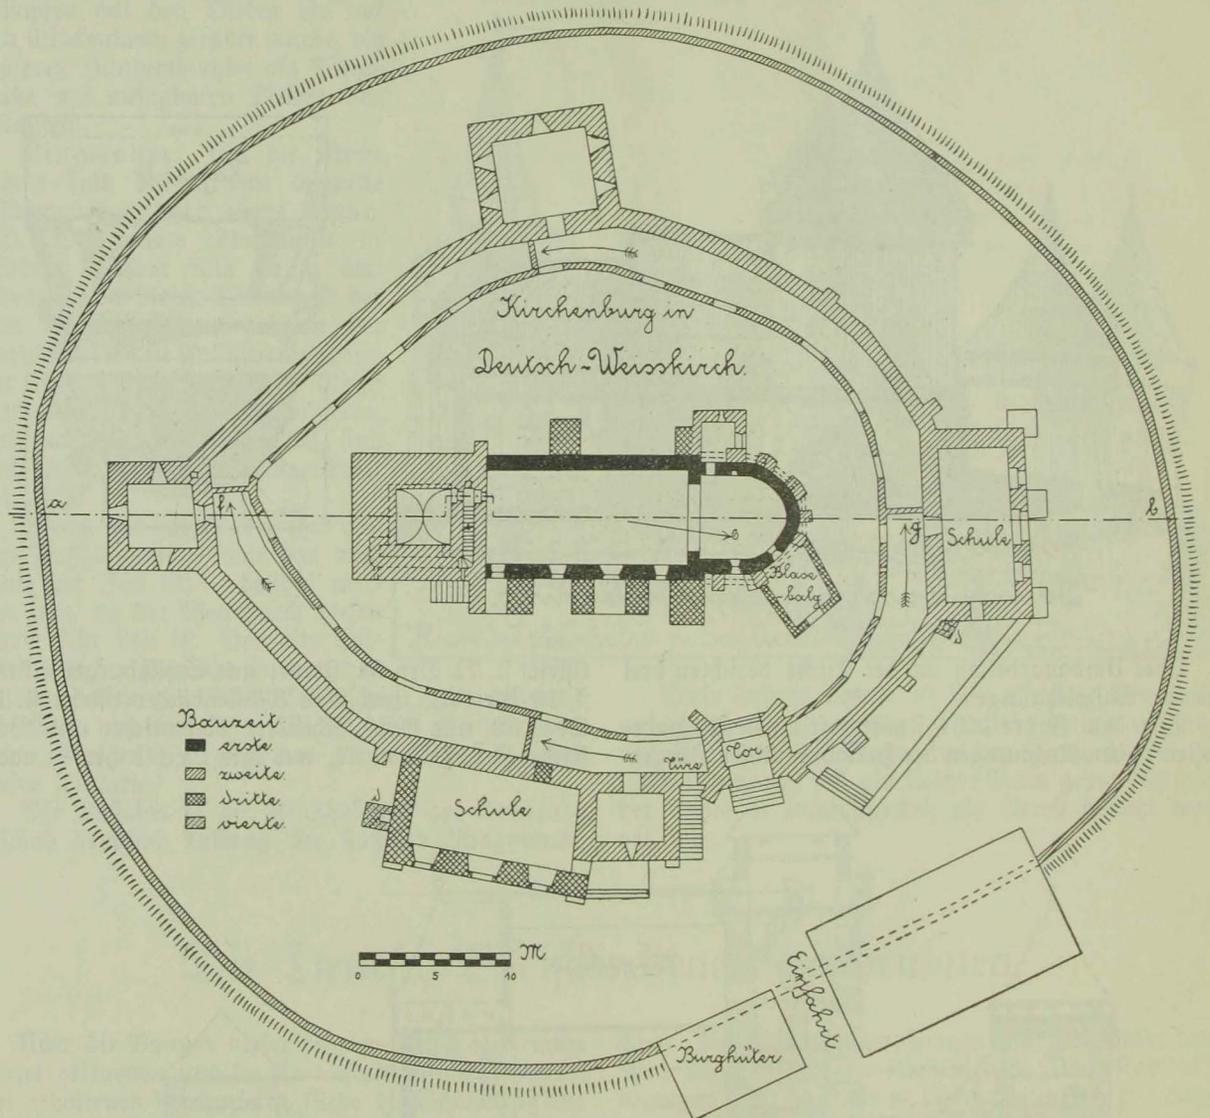
barmachung der Kirche stammen, insbesondere die Umbauung des Wehrturmes (Bergfried). Im Jahre 1715 sind wahrscheinlich die mächtigen Stützpfiler an die Kirche angebaut worden (im Grundriß kreuzschraffiert). Eine allgemeine gründliche Wiederher-

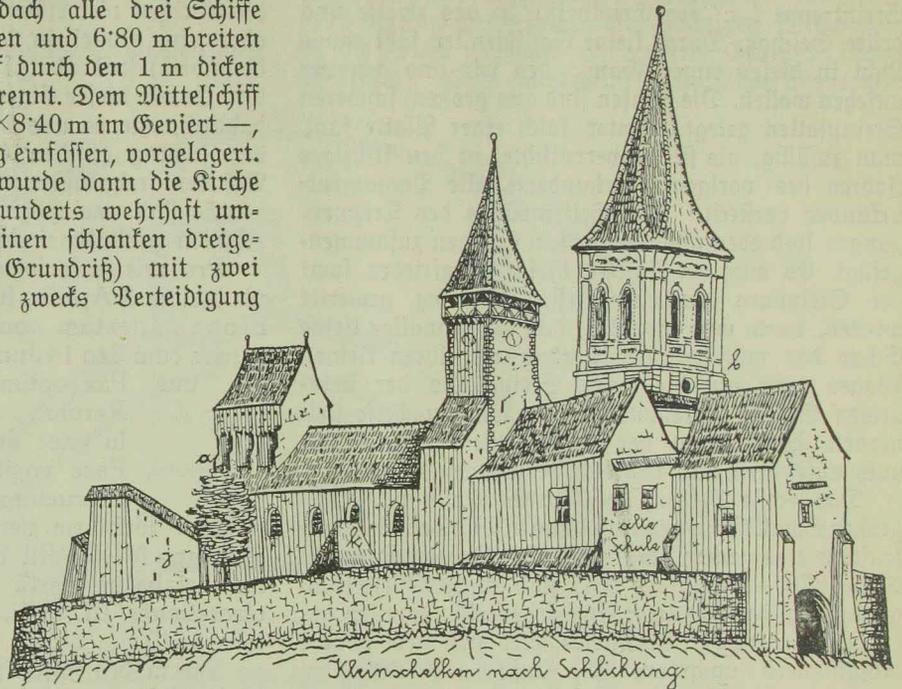
Türe „i“ (siehe Längsschnitt), durch die man in das oberste, dritte Geschoß kam, welches durch eine Ziegeltonne vom zweiten Geschoß abgetrennt ist.

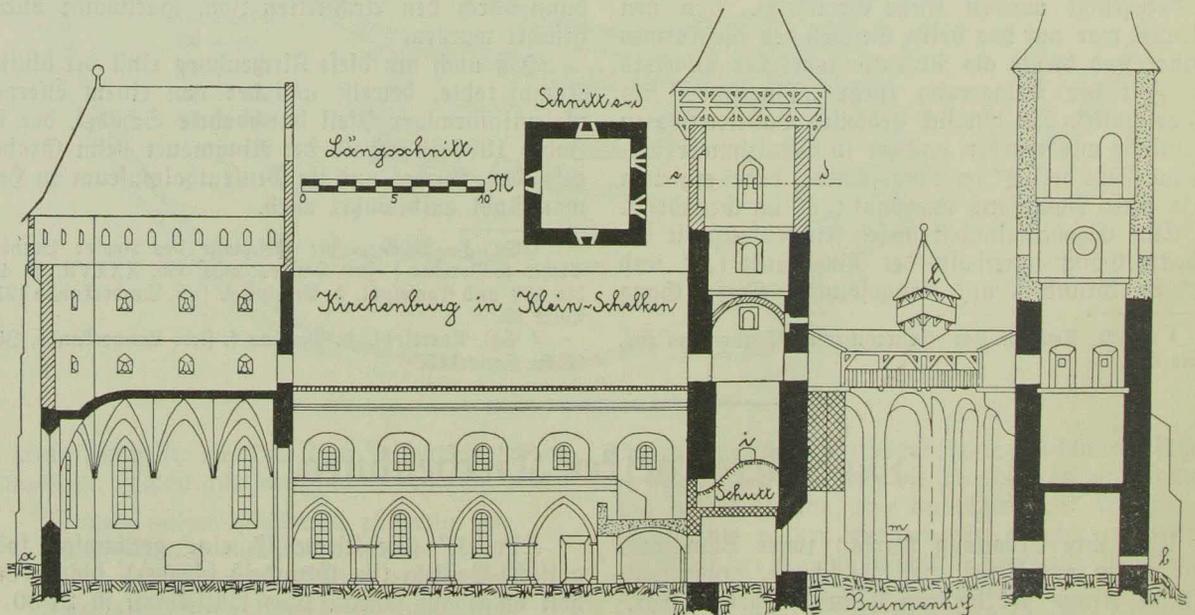
Wehrkirche bildet der wehrhafte Aufbau jener Teile der Seitenschiffe, die sich neben dem Turm befinden („c“ im Grundriß und in der Abbildung). Diese Teile wurden durch Quermauern von der Kirche

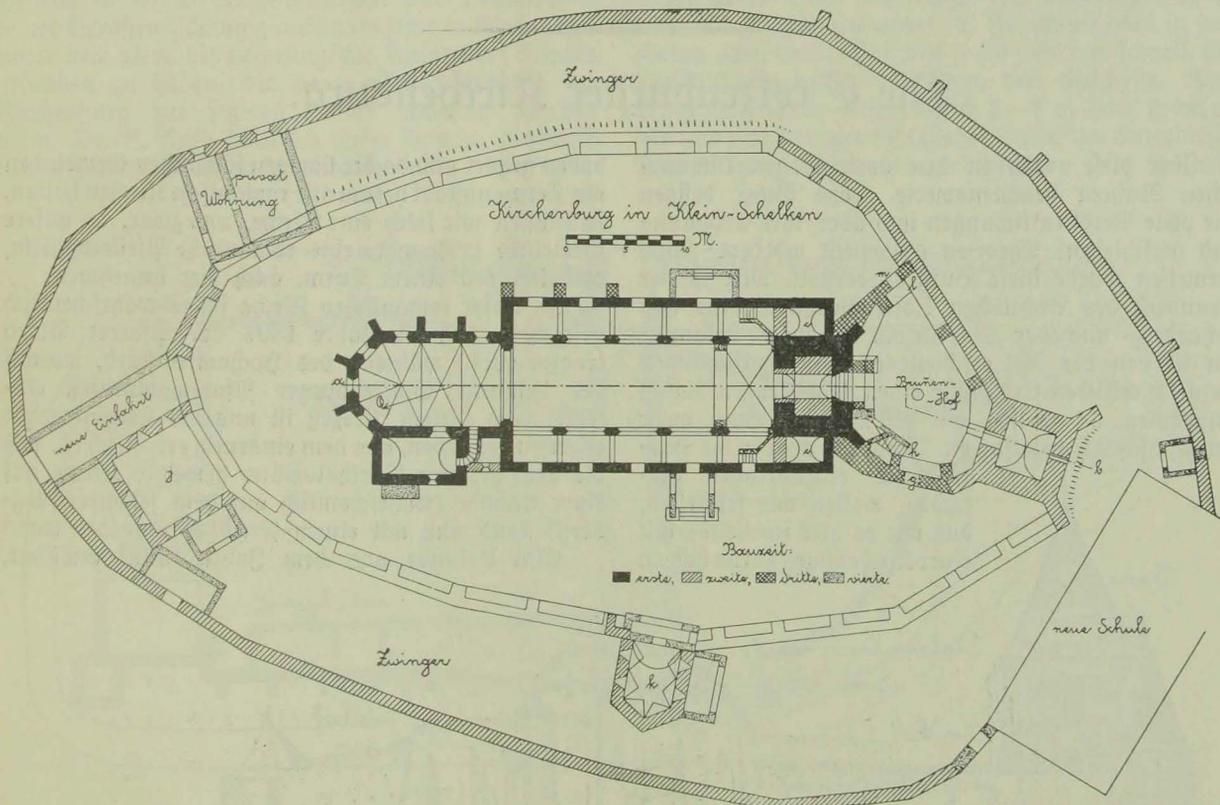
tragen worden. Drei Türme dieses Beringes sind aber stehen geblieben. Der größte ist der viereckige Turm bei der „neuen Einfahrt“ („j“ im Grundriß und in der Abbildung). Er lagert sich mit seiner dreigeschossigen breiten Stirne behaglich in den Zwinger hinein und fällt gegen das hohe, schmale Chor pultdachartig ab. Ganz vereinsamt steht der fünfeckige Steinturm im jetzigen Kirchhof („k“ im Grundriß und in der Abbildung). Er hat zwei Geschosse, die durch ein Ziegelgewölbe getrennt sind. Die größten Umbauten erfuhr der dritte Turm („b“ im Grundriß und in der Abbildung). Ursprünglich zu einem niederen dreigeschossigen Wehrturm ausgebaut, wurde er als Glockenturm noch einmal so hoch erhöht (siehe „b“ im Längsschnitt). Mit seinem modernen Aussehen (siehe „b“ in der Abbildung) paßt er garnicht in die altertümliche Um-

Der allerinteressanteste und besterhaltene Teil ist der „Brunnenhof“ (siehe Grundriß und Längsschnitt). Wenn wir heute durch die mit Pechnasen und Fallgitter bewehrte Tür („g“ im Grundriß) in diesen Hof eintreten, würde es uns garnicht wundern, wenn uns mit Vorderlader und Lanze bewaffnete, hohe Bauerngestalten den Eintritt verwehren würden. So mittelalterlich unberührt wirkt dieser durch hohe

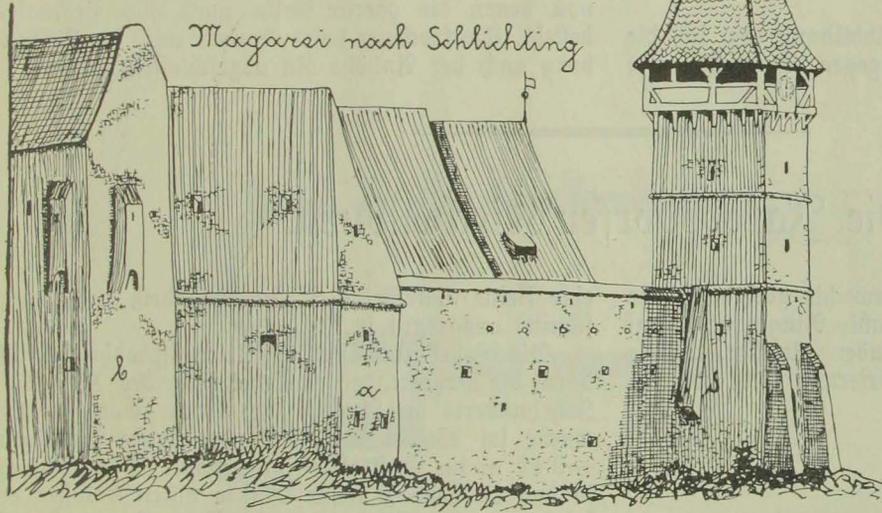
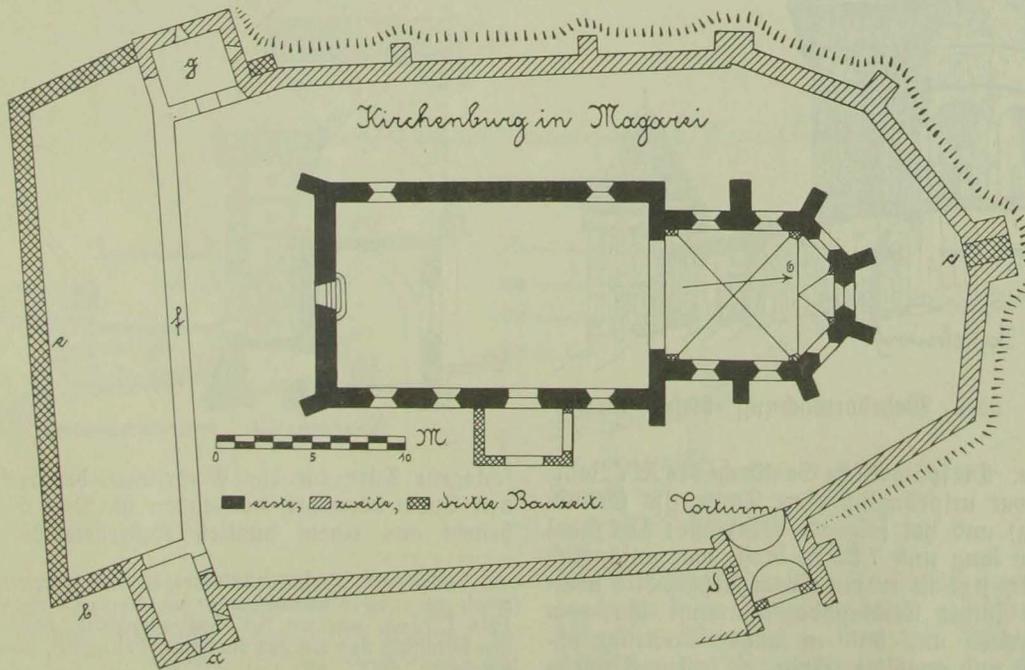
steht, umgibt die Kirche (siehe das Schlichtingsche Bild). Die Burg hatte vier Türme. Von diesen Türmen steht nur noch der fast ganz aus Ziegeln erbaute Torturm (siehe im Grundriß „Torturm“). Die gewölbte Einfahrt unter diesem Turme konnte durch ein Fallgitter und durch ein eichenes, schweres Flügeltor abgeschlossen werden. Heute ist eine kleine Türe in das Loggewölbe eingebaut (doppelt schraffiert im Grundriß). Das Geschoß über der Einfahrt war heizbar, da noch

bewehrter Scharwachturm, unter dem eine Türe für die Fußgänger vorhanden war, die aber zugemauert wurde (doppelt schraffiert im Grundriß). Die andern zwei Türme, mit je zwei Geschossen und Pultdach, standen bei „a“ und „g“ (siehe Grundriß). Sie sind heute nur noch in Ruinen vorhanden, die sie verbindende Ringmauer „f“ ist gänzlich abgetragen. Statt dessen springt eine hohe Ringmauer — „e“ im Grundriß doppelt schraffiert — in einem Viereck gebaut, hervor. Wir sind beim interessantesten Teil der Burg angelangt.

heute der Rauchfang vorhanden ist (im Grundriß und im Bilde bei „d“). Der zweite Turm stand bei „c“. Dieser war nur ein kleiner, mit einer Schießnische

möglich, daß ursprünglich die Kirche mit den zwei Türmen „a“ und „g“ und mit der Mauer „f“ be- wehrt war und erst später, als die Burg von dieser Seite wiederholt bestürmt und nach tapferer Gegen- wehr sogar eingenommen wurde, die Ringmauer mit diesem Zwinger verstärkt und vergrößert wurde. Für diese letztere Annahme spricht auch die Bauart, da die Mauernaht bei den beiden Türmen genau er- kennbar ist, wo noch unter der Naht alte Lünche an den Türmen zu finden war.

Es läßt sich hier heute leider nicht mehr genau die ursprüngliche Bauart dieser Burg verfolgen. Es wäre möglich, daß auch die Mauer bei „f“ stand, als man die Mauer bei „e“ aufführte, dann hätten wir hier einen Zwinger der die Aufgabe der doppelten

Auf der Schlichtingschen Abbildung läßt sich die Steigerung der Wehrhaftigkeit gegen die Anhöhe hin

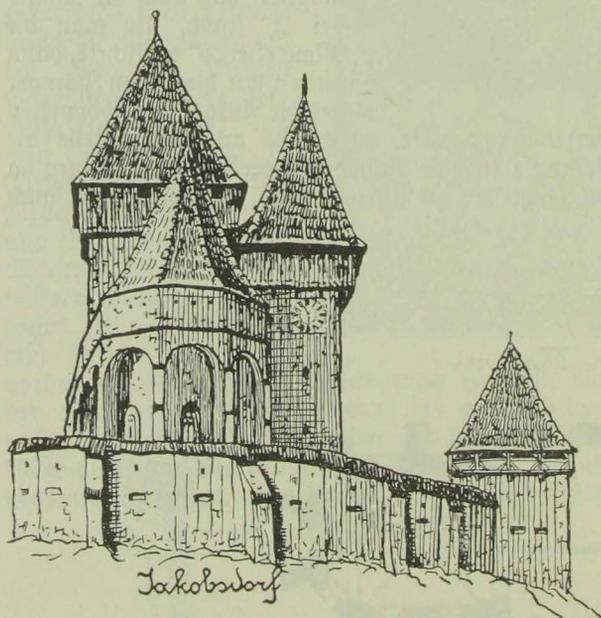
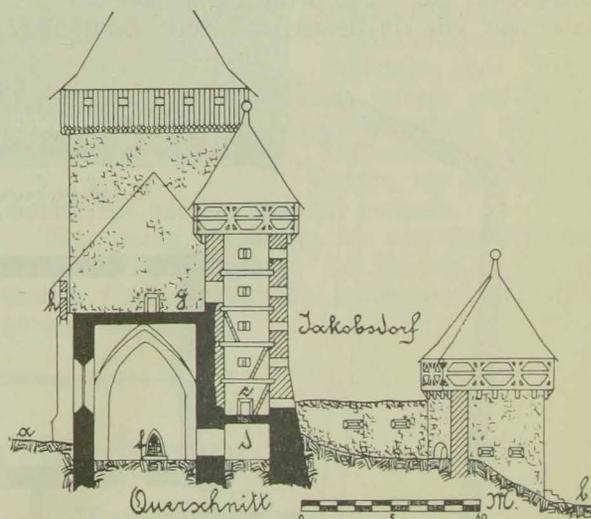
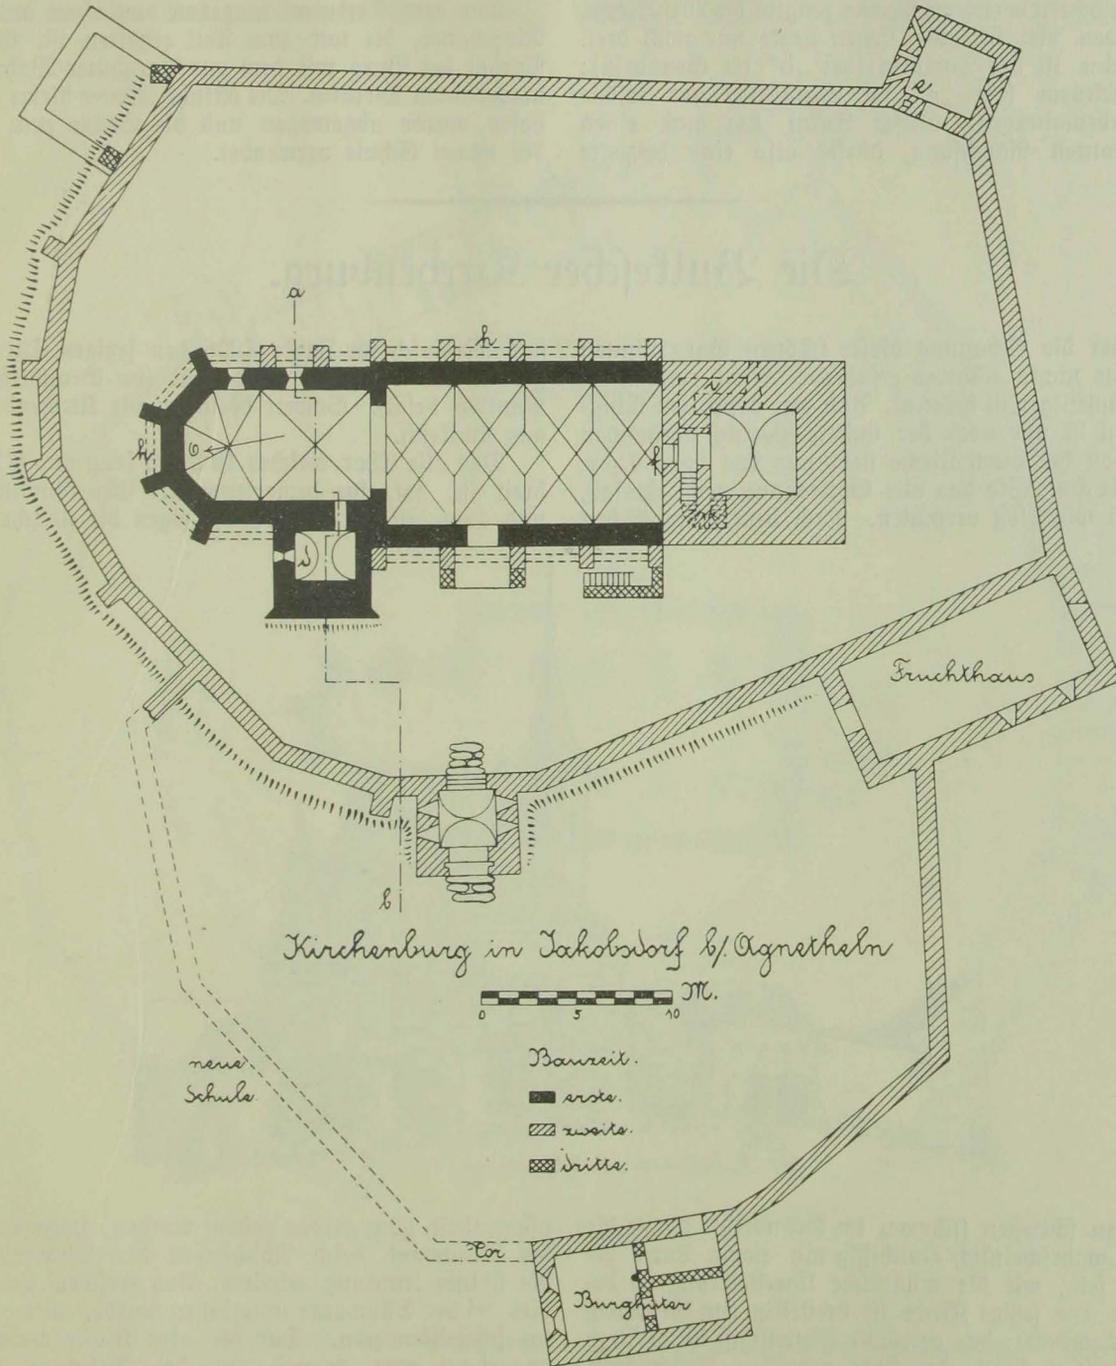
Die Wehrbarmachung der Kirche ist wahrscheinlich durch die verheerenden Türkeneinfälle des XV—XVI Jahrhunderts in Angriff genommen worden. So wurde im Westen der Kirche der große Wehrturm —9'40 m im Geviert — ausgebaut. Der Eingang in das Erdgeschoß dieses 2'50 m dicken Kolosses erfolgte aus der Kirche bei „f“ (siehe Grundriß und Querschnitt), wo noch heute die schwere, eisenbe-

**K i r c h e.** Die spätgotische Saalkirche des XIV Jahr- hundert war ursprünglich ohne Turm (im Grund- riß schwarz) und hat folgende Ausmaße: Der Saal ist 14'30 m lang und 7'82 m breit, war anfänglich flach gedeckt, jetzt ist er mit einem Netzgewölbe über- führt; ein spitzer Triumphbogen trennt ihn vom 5'75 m breiten und 9'60 m langen dreiteilig ab- schließenden und gewölbten Chor, an dessen Südseite

dem Kirchenwehrgang („h“ im Querschnitt), der auf fünfzehn runden Bogen ruhend die Kirche malerisch umgibt. Zu diesem Wehrgang konnte man auch aus

Von da geht es weiter durch Treppengänge, die aus der Mauer ausgespart wurden („i“ im Grundriß) in die übrigen Geschosse. Das dritte Geschöß hat eine Türe („g“ im Querschnitt) als Verbindung mit

eine kleine Sakristei („d“ im Grundriß und Quer- schnitt) ausgebaut ist.\*

schlagene Türe, die das Eindringen des Feindes in den Turm verwehrt, vorhanden ist. Das Erdgeschoß besteht aus einem dunklen Kellergewölbe. Davor

führt eine schmale, dunkle enge Steintreppe in der Turmmauer in das zweite Geschöß, das ebenfalls tonnengewölbt ist und zwei Schießscharten besitzt.

dem Wehrturm, der über die Sakristei gebaut wurde, durch die Türe „c“ (Querschnitt) gelangen. Die zwei hölzernen Wehrgänge über den Türmen vervollständigten die Verteidigungsanlage der Kirche. Die

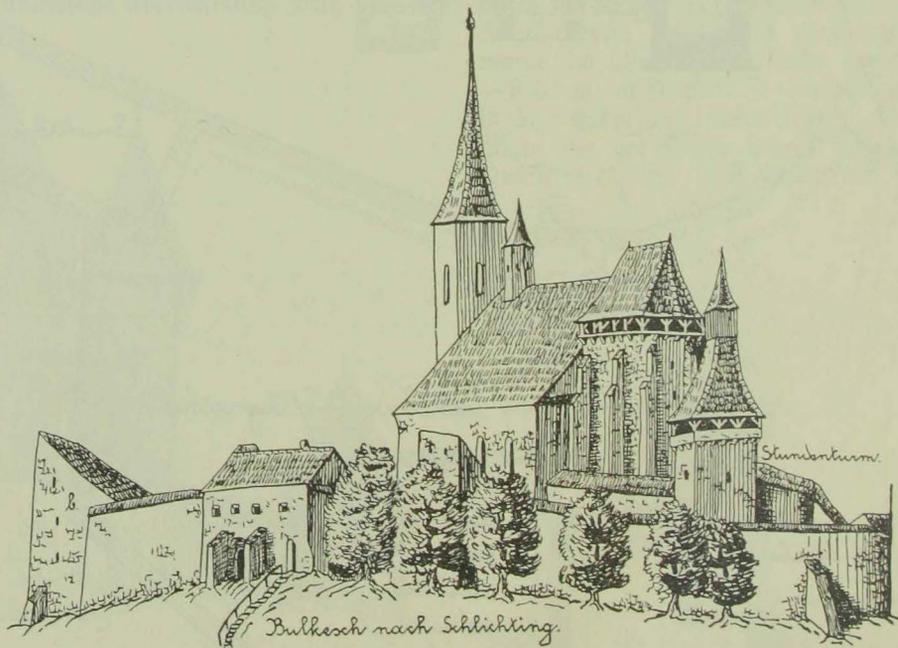
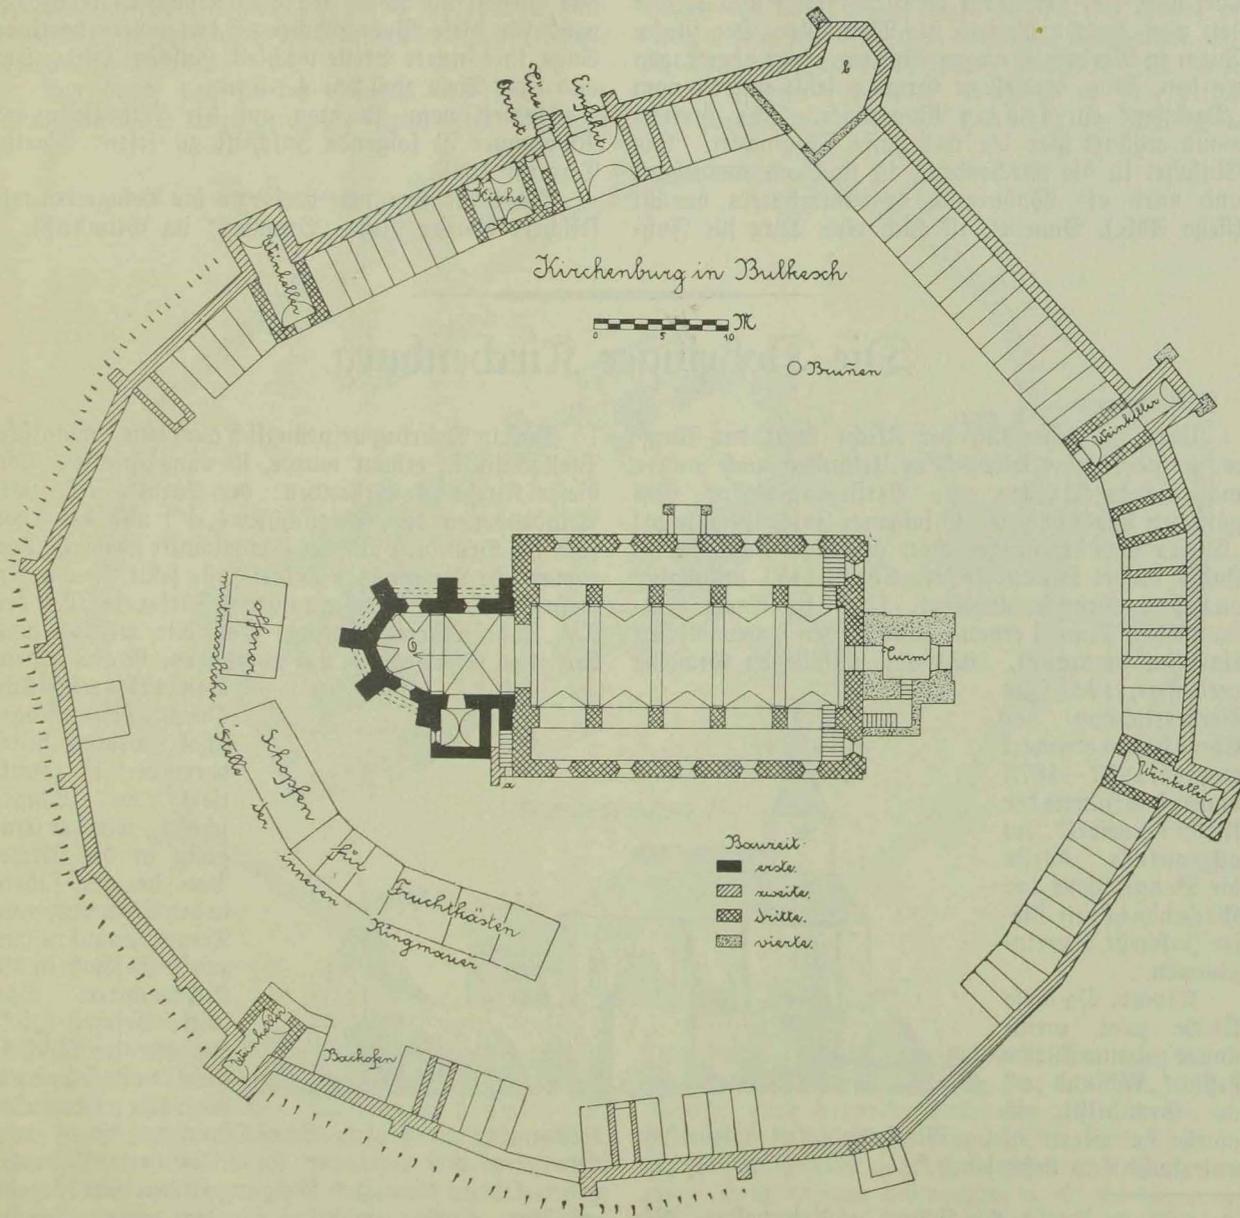
Chor zu schließen (schwarz im Grundriß), dürfte die Kirche wahrscheinlich einschiffig mit einem Turm gewesen sein, wie die mündliche Überlieferung es berichtet. Die jetzige Kirche ist dreiteilig (im Grundriß kreuzschraffiert): das gewölbte Mittelschiff ist 24·20 m und 7·60 m breit, die flach gedeckten Seitenschiffe sind 2·40 m breit und 22 m lang und wurden im Jahre 1807—1810 durch F. Tischler, Baumeister, und M. Kreiter, Maurermeister aus Hermannstadt, erbaut. An diese breite Kirche hatte Adolf Reßler

pflogenheit, ganz gerade gebaut worden. Dagegen hat die Nordwand beim Abschließen des Altarraumes die übliche Knickung erhalten. Aus welchem Grunde dies bei der Südmauer unterlassen wurde, wird wohl nie feststellbar sein. Daß die alte Kirche wehrhaft ausgebaut war, beweist uns der Wehrturm über dem Chor (siehe die Abbildung), das dreigeschossig kühn in die Höhe ragend, uns noch einen kleinen Abglanz von der einstigen Wichtigkeit der großen Kirchenburg verkündet. Der Ausgang zu den Wehr-

nichts mehr zu sehen. Vorhandene lose Steine vor dem „offenen Schoppen“, der um das Chor gelagert und mit vielen Fruchtkästen vollgestopft ist, läßt uns die Stelle vermuten, wo einst diese Ringmauer stand (siehe Grundriß). Das Schlichting'sche Bild hat uns noch einen Teil dieser Ringmauer samt einem Turm

aus Mediasch im Jahre 1856 den jetzigen Turm — 6·60 m im Geviert — angebaut (im Grundriß mit Punkten besät). Soweit berichten die Kirchenbücher aus Bulkesch.

Das alte Chor, welches 10·20 m lang und 6·10 m breit ist, hat eine bemerkenswerte Eigentümlichkeit, und zwar ist die Südwand, gegen die übliche Ge-

— dem sogenannten „Stundenturm“ — für die Nachwelt im Bilde festgehalten. Dieser Bering wurde abgetragen, weil man zur neuen Kirche Bausteine benötigte und weil ihre Breite, wie die Abbildung

es deutlich zeigt, im engen Raume der alten Ringmauer nicht Platz hatte.

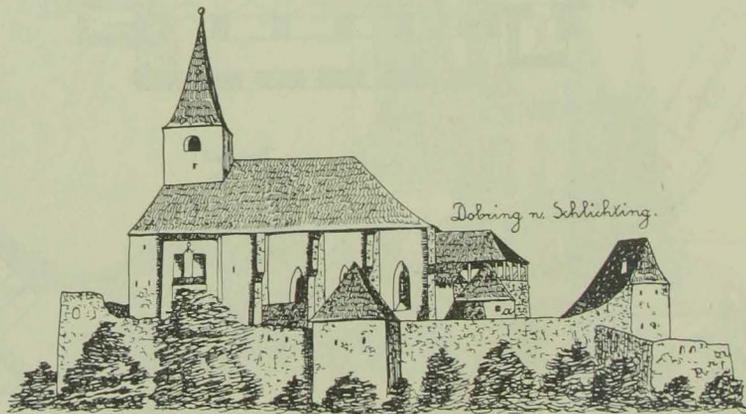
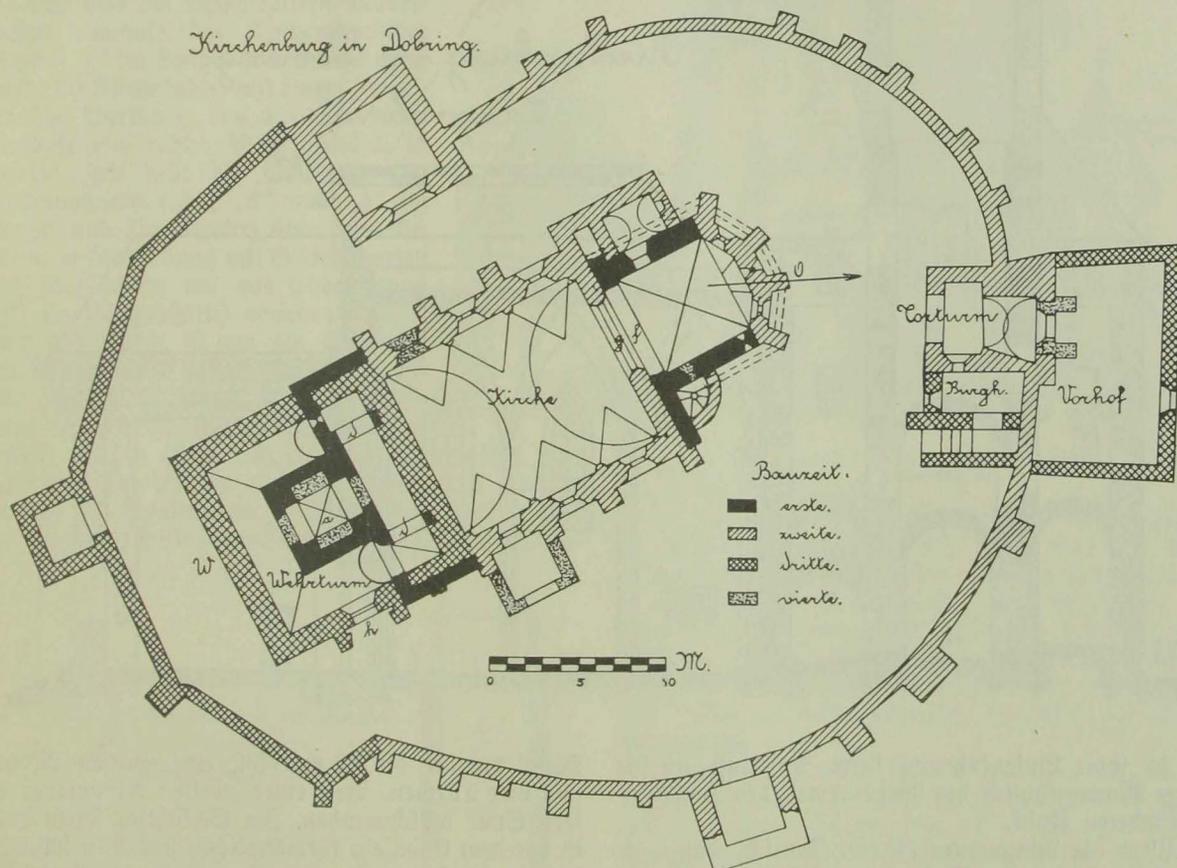
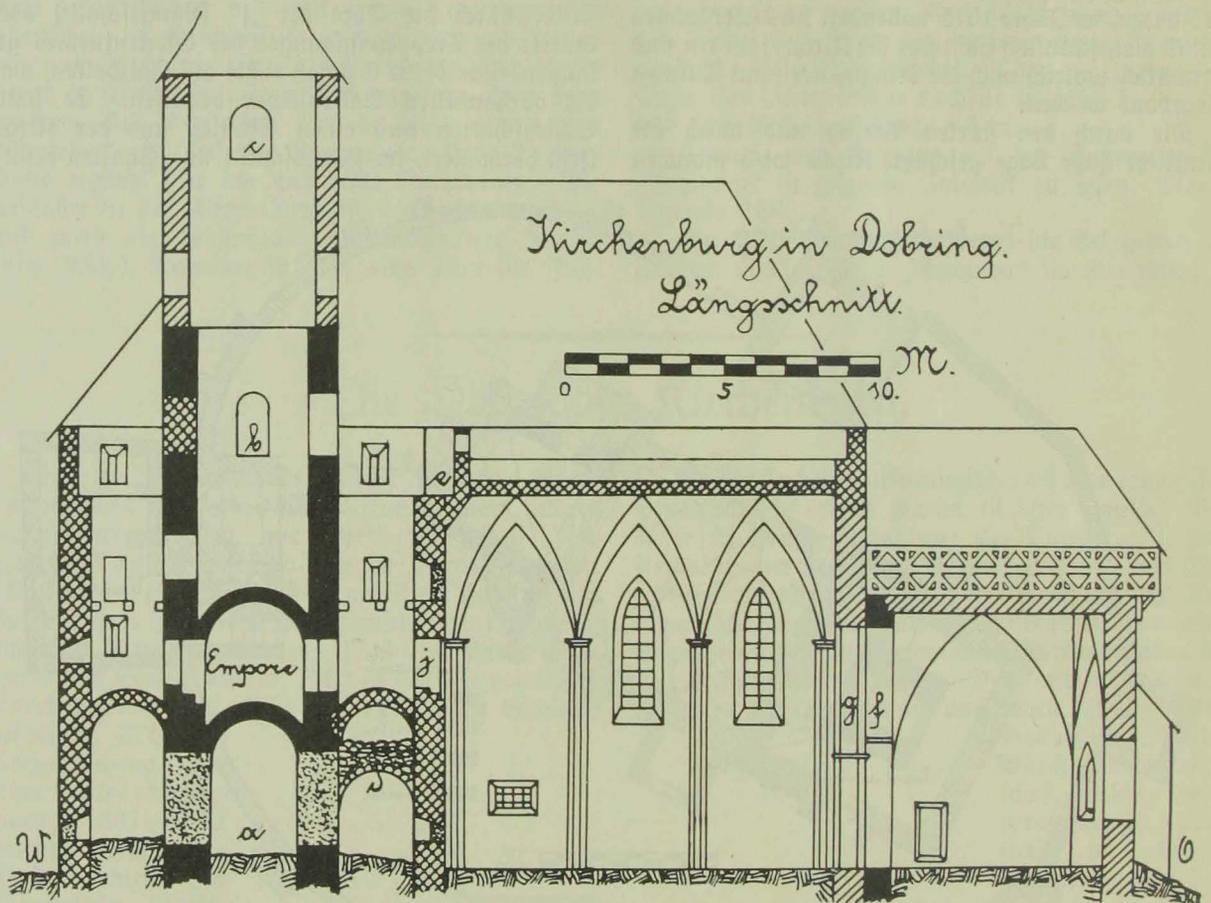
Daß in Dobring ursprünglich auch eine romanische Pfeilerbasilika erbaut wurde, ist ohne Zweifel. Von dieser Kirche ist vorhanden: der Turm („a“), zwei Arkadenbögen des Mittelschiffes („d“) und das Chor („f“ im Grundriß und im Längsschnitt schwarz). Das romanische Langhaus und die Apsis fehlt, sie wurden wahrscheinlich bei den grausamen Türkeneinfällen des XV. Jahrhunderts zerstört. Daß wir wirklich noch den alten Glockenturm vor uns haben, ist aus seinem

Bau restlos ersichtlich. Durch das Erdgeschloß, welches heute vermauert ist (punktiert im Längsschnitt), war der Eingang in die Kirche. Von da aus führte in der Südmauer eine Treppe hinauf in das zweite Geschloß, in die Turmempore. Das dritte Geschloß („b“) war die alte Glockenstube, da sie sich gegen

die vier Himmelsrichtungen mit großen Schallöffnungen öffnet, von denen jetzt drei vermauert sind. Die vierte Öffnung, gegen Osten, dient zum Aufgang in den mit Ziegeln erhöhten Turm, wobei „c“ die neuen Schallöffnungen sind. An Stelle der zerstörten Kirche wurde dann laut Inschrift im Jahre 1481 mit dem Bau des neuen Gotteshauses angefangen (im Grundriß einfach schraffiert). Dieser Bau wurde im gotischen Stile aufgeführt und so bekam die Kirche vor dem alten runden Triumphbogen („f“) einen neuen gotischen („g“ im Grundriß). Sie war ursprünglich niederer

„h“ den mit Fallgittern absperrbaren Eingang und konnte durch die jetzt vermauerten Schießscharten (eine bei „W“) verteidigt werden. In das zweite Geschöß konnte man entweder aus der Kirche mittels einer Leiter durch die Türe bei „j“ (Längsschnitt) oder mittels des Treppenaufganges des Glockenturmes gelangen. Das dritte Geschöß ruhte auf Holzbalken, was die vorhandenen Balkenlöcher beweisen. Es hatte Schießscharten und einen Einstieg aus der Kirche (jetzt vermauert, im Längsschnitt mit Punkten besät).

feindlichen Angriff siegreich abgewehrt haben, bis sie im Jahre 1599 dem kampfgeübten Heere des Voivoden Michael des Tapferen zum Opfer fiel. Die Burg wurde eingenommen und in Asche gelegt. Die tapferen Dobringer haben aber dadurch nicht ihren Mut verloren. Sie besserten nicht nur den Schaden aus, sondern bauten ihre Burg mit zäher Ausdauer und mit bewunderungswürdigem Opfermut noch größer und stärker aus. In diese Zeitspanne fällt der Bau des großen Wehrturmes („W“ im Grundriß und Längsschnitt kreuzschraffiert). Mit seinen einen Meter dicken Steinmauern umfaßt er, wie ein Mantel, den schlanken Glockenturm in vier Geschossen. Das erste oder Erdgeschöß ist tonnengewölbt, hat bei

Das vierte Geschöß war teilweise aus der Mauer ausgespart und besitzt außer den üblichen Schießscharten auch doppelte Pechnasen, von denen ein Paar auch in die Kirche sehen („e“ im Längsschnitt). Aus diesem Grunde nahm Halaváts und Roth an, daß zuerst der Wehrturm und nachher die Kirche daran angebaut wurde. Dies dürfte aber nicht richtig sein. Es hat dadurch der Wehrturm, als letzter Rückzugsort, Verteidigungsmöglichkeiten auch gegen einen in das Kirchenschiff eingedrungenen Feind gehabt. Eine bei unseren Kirchenburgen oft vorkommende Tatsache.

nach außen verlegt werden. Dieser Teil der Ring-  
 mauer ist im Grundriß kreuzschraffiert. Aus diesem  
 Grunde stößt sie knapp an den Nordturm an, und

hat in ihrer Linienführung beim Anschluß an die  
 ältere Mauer südlich des Wehrturmes den sonst un-  
 begründeten Knick.
