# Siebenbürgisch-sächsische Kirchenburgen

baugeschichtlich untersucht und dargestellt

Walter Horwath

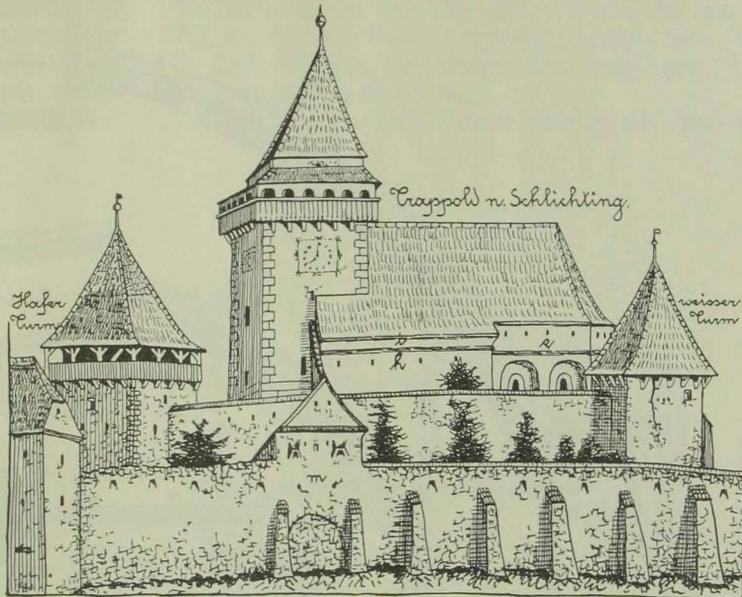
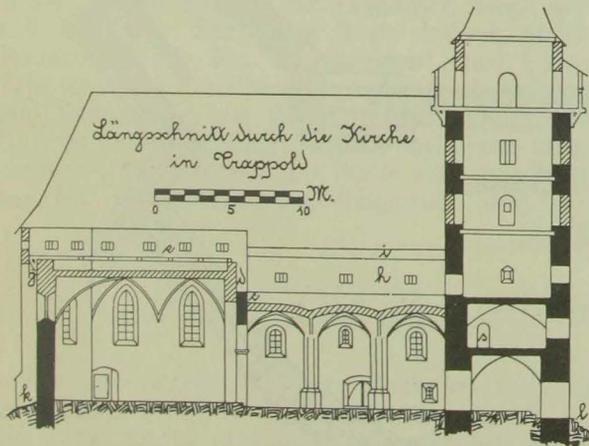
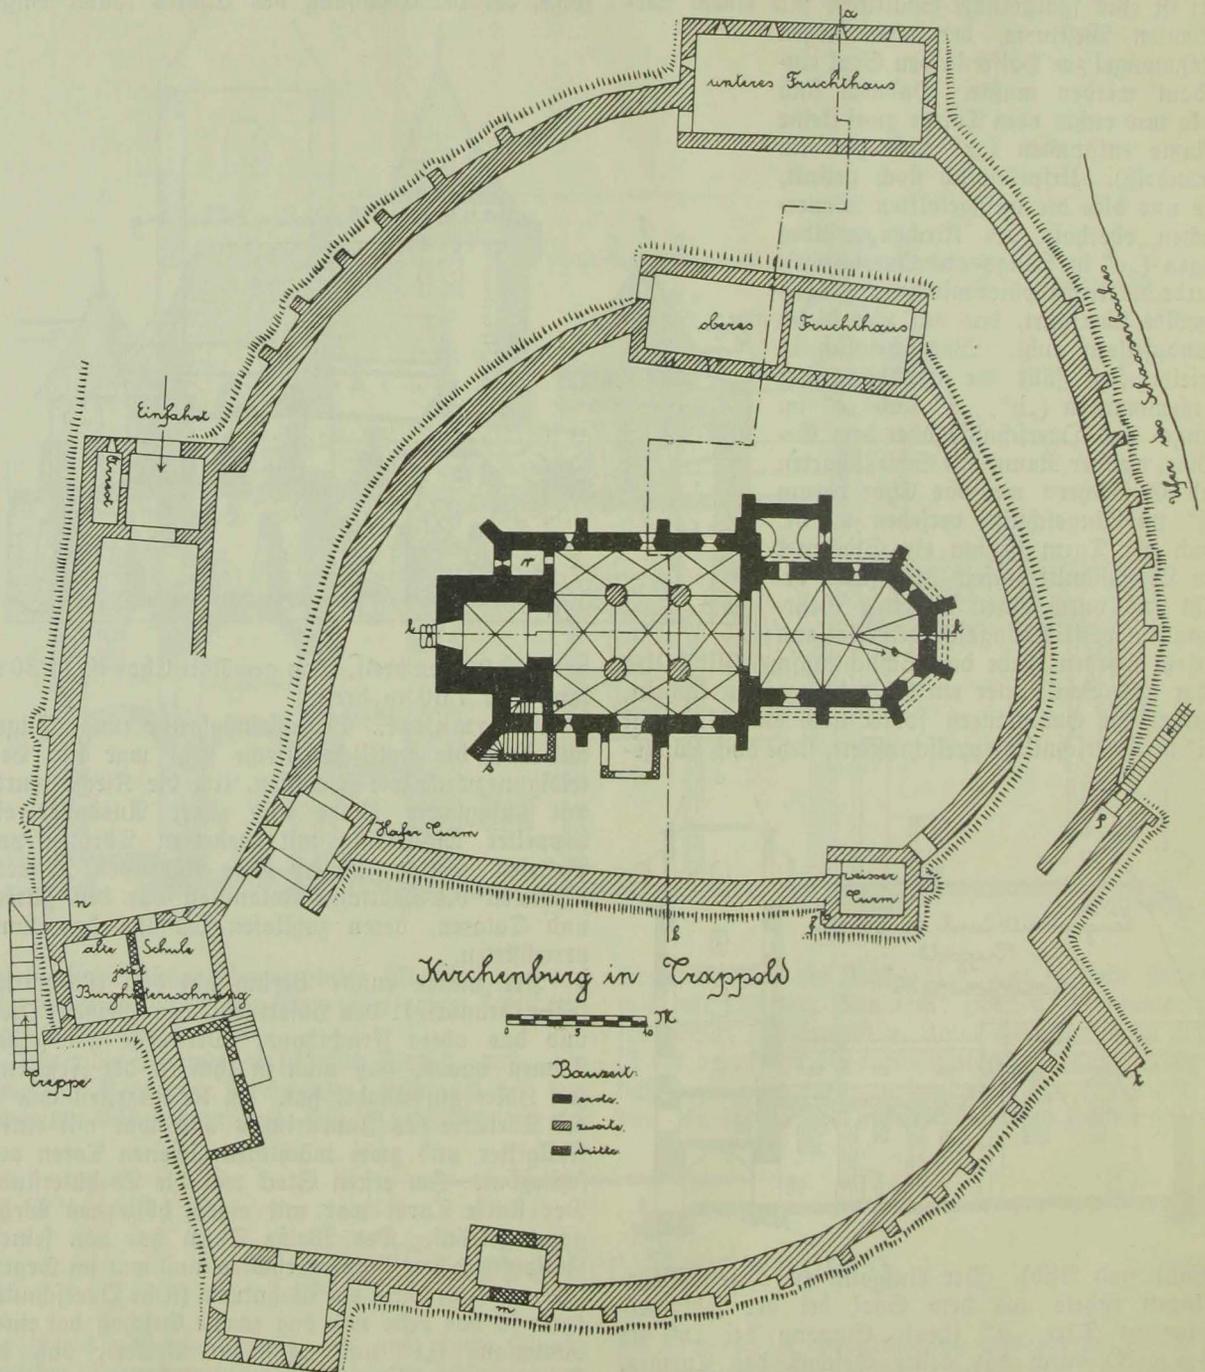
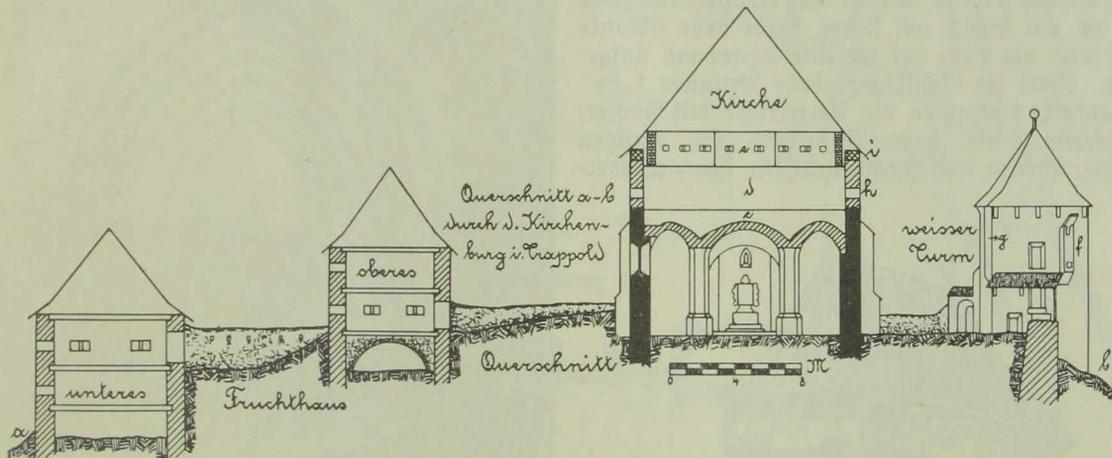
Kirche. Das Gotteshaus<sup>1</sup> (schwarz im Grundriß) ist eine spätgotische Saalkirche mit einem vorgebauten Westturm, der aber wegen Platzmangel zur Hälfte in den Saal eingebaut werden mußte. Dadurch sind links und rechts vom Turme zwei kleine Räume entstanden („r“ und „v“ im Grundriß). Ursprünglich flach gedeckt, wie uns dies die weißgefaltnen Mauerflächen oberhalb des Kirchengewölbes zeigen („c“ im Längs- und Querschnitt), wurde die Kirche später mit einem Ziegelgewölbe überführt, das auf vier dicken Rundpfeilern ruht. Wahrscheinlich in dieselbe Zeit fällt die Erhöhung der Kirchenmauern („h“, „d“ und „e“ im Längs- und Querschnitt) über dem Gewölbe, welcher Raum mit Schießscharten und Gußlöchern um das Chor herum („j“ im Längsschnitt) versehen wurde. Auch der Turm ist um ein Stockwerk (im Längsschnitt einfach schraffiert) erhöht und durch einen hölzernen Wehrgang in verteidigungsfähigen Zustand versehen worden (siehe das Schlichtingsche Bild). Um Chor und Saal unter ein Dach bringen zu können, wurden die Saalmauern später noch einmal erhöht („i“ im Querschnitt doppelschraffiert, siehe auch Längs-

Der Saal ist 13·30 m lang und 11·50 m breit. Der Triumphbogen ist doppelt: der alte runde Bogen (schwarz im Längsschnitt) ist 0·55 m, der hintere spitze, bei der Erhöhung des Chores später einge-

Der innere runde Bering hat drei Wehrtürme (siehe Grundriß): den Haferturm, den Weißen Turm und das obere Fruchthaus. Der erste hat seinen Namen davon, daß man in ihm in der Friedenszeit Hafer aufbewahrt hat. Zu Kriegszeiten war er der Torturm des Innenringes und war mit einem Fallgitter und zwei mächtigen eichenen Toren verschließbar. Im ersten Stock war die Torhüterstube. Der starke Turm war mit einem hölzernen Wehrgang gekrönt. Der Weiße Turm hat von seinem Kalkanstrich den Namen erhalten und war im Gegensatz zum Haferturm ein Wohnturm (siehe Querschnitt), denn so das erste wie das zweite Geschoß hat einen Rauchfang („f“ und „g“) ein Beweis, daß die Zimmer heizbar waren. Er konnte bei Belagerung als Aufenthaltsraum des Pfarrers dienen. Ein hölzerner Wehrgang, der bis auf die Hängeböcke abgetragen wurde, diente zur Abwehr des Feindes. Die ganze Nordseite nimmt das 20 m lange und dreigeschossige

schnitt und Bild). Der Aufgang zu diesen Wehrgängen führte aus dem Saal bei der jetzt vermauerten Türe „v“ (heute Eingang bei „s“ im Grundriß) durch das dritte Geschoß des Turmes.

obere Fruchthaus ein (siehe Querschnitt a—b). Dies ist ein mit Schießscharten bewehrtes großes Magazin der Bevölkerung, wo die Frucht zu Kriegszeiten in

hauses ist das 18 m lange untere Fruchthaus, welches zwecks Flankendeckung der Ringmauer fast zur ganzen Breite aus dem Bering hervorstekt. Und dies mit

Rechnasen des oberen Geschosses verkünden hier, daß sie etwas unter ihnen zu verteidigen haben. Bei genauerem Hinsehen werden die Umrisse eines vermauerten Torbogens sichtbar (im Grundriß kreuzschraffiert). Dieses Tor dürfte zur Abfahrt der leeren Wägen aus der Burg verwendet worden sein, da der steile Abhang vor diesem Tor kaum zur Einfahrt mit Last geeignet war.

Bei „t“ bricht eine Mauer plötzlich ab. Daß sie

neben dem Tor, welches in den inneren Bering und zur Kirche führte so aufgebaut, daß er, samt dem Haferturm, den in die Burg hereinstürmenden Feind aufhalten und vernichten konnte. Neben diesem Turm ist bei „n“ ein Eingang für Fußgänger, desgleichen auch bei „p“. Der vierte Turm springt, zwecks Flankenschuß für das Tor bei „m“ stark hervor (siehe Grundriß und Abbildung, wo der vierte Turm ganz links, unter dem Haferturm teilweise sichtbar ist). Seine drei Geschosse werden mit einem abgewalmten Dach überdeckt. Der fünfte und letzte Turm liegt bei „m“ innerhalb der Ringmauer. Bloß zwei

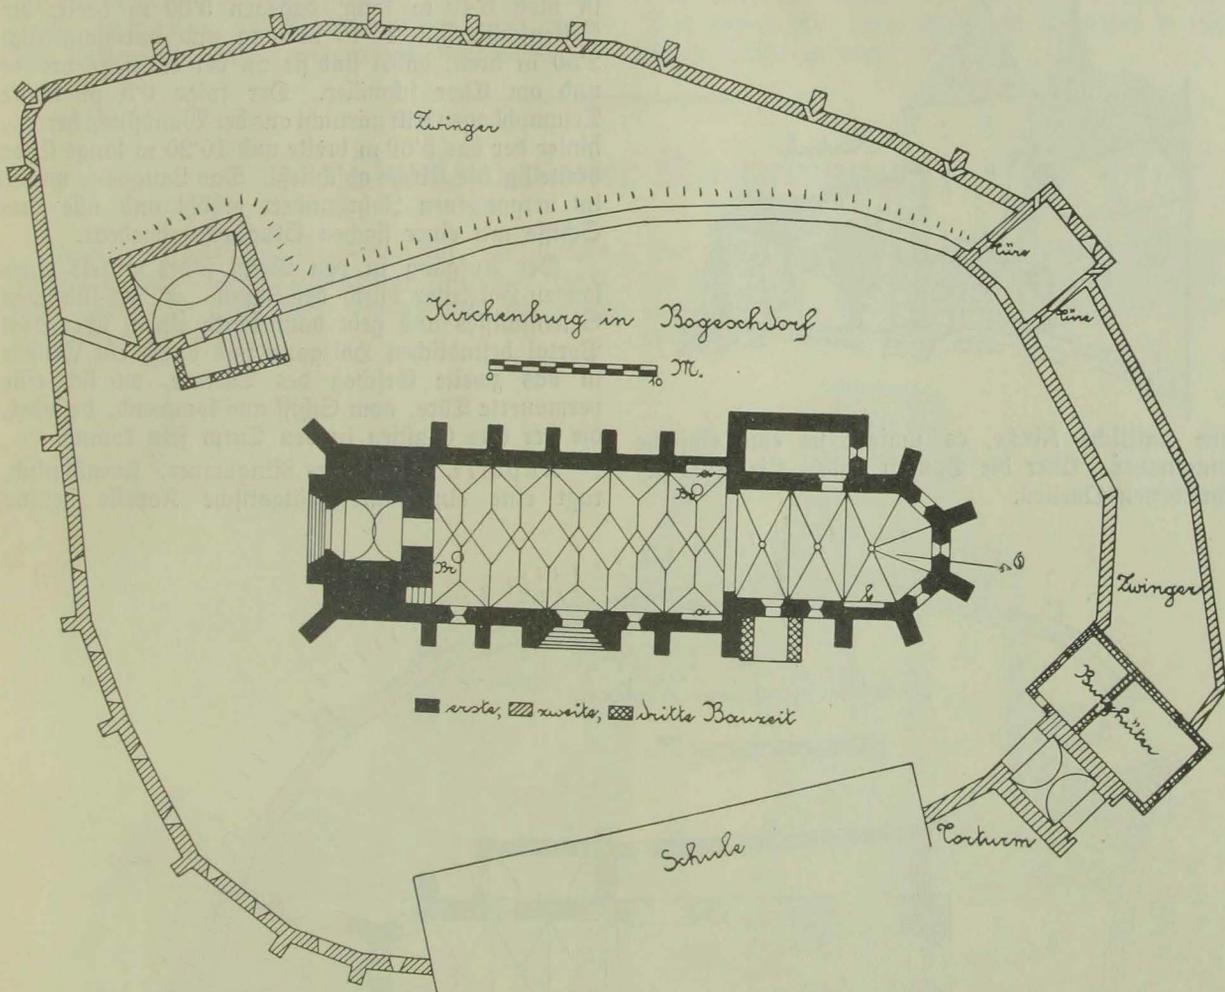
Die Ringmauer ist auch teilweise niederge-rissen worden (im Grundriß nicht schraffiert). Gegen

— zwei Zwinger bildend — an, die durch zwei Türme (siehe im Grundriß „Türme“), miteinander in Verbindung standen. Ein viergeschoßiger hoher Torturm mit Schießlöchern und Fallgitter verschloß die Ringmauer von der Außenwelt.

Bemerkenswert sind die „Sofenscharten“ genannten Schießlöcher der nördlichen Ringmauer, die je einen Stützpfiler zwischen zwei Ausschüß-löchern haben (siehe den Grundriß).

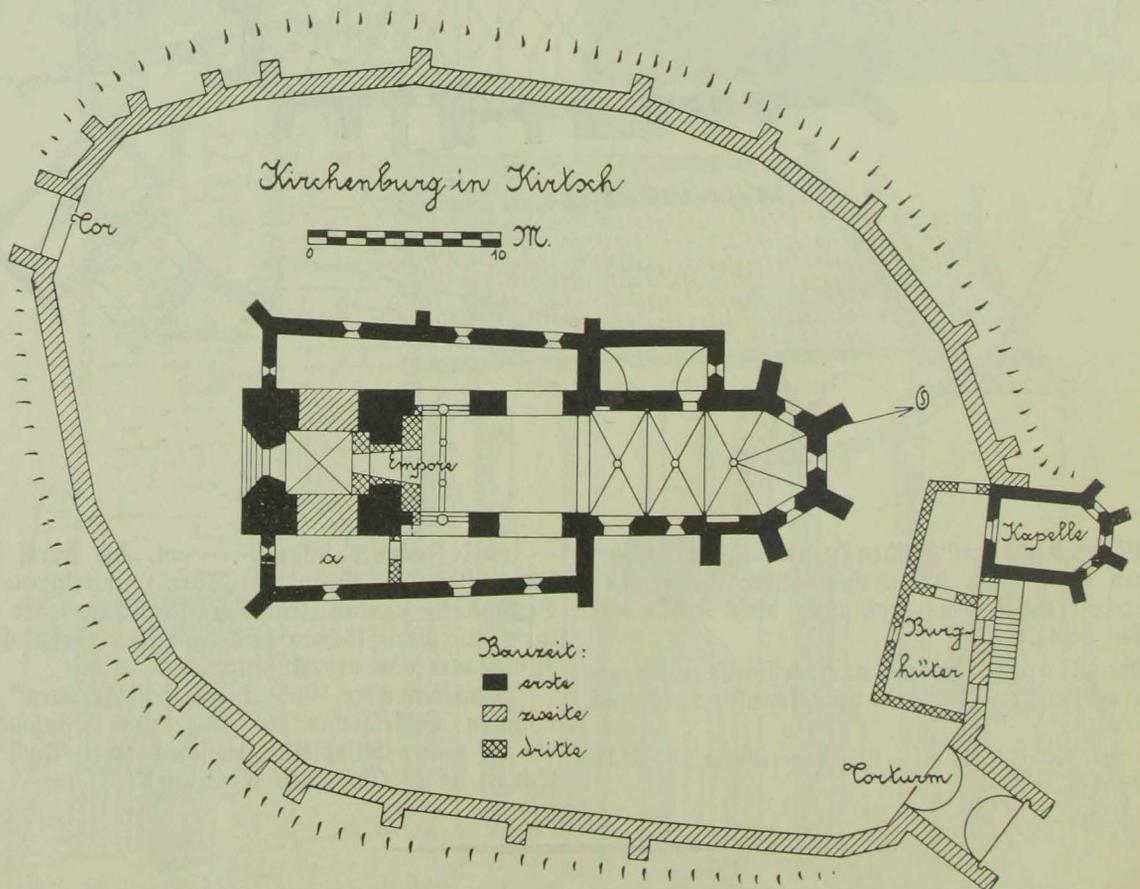
Kirche. Sie ist eine spätgotische Pfeilerbasilika mit einem Turm an der Westseite (schwarz im Grundriß). Diese Seite ist sehr reich geschmückt. Das Mittelschiff ist bloß 8·40 m lang, dagegen 5·00 m breit, die Seitenschiffe sind 15·40 m lang und durchschnittlich 2·30 m breit, dabei sind sie an der Westseite breiter und am Chor schmaler. Der Spitze 0·5 m breite Triumphbogen tritt garnicht aus der Wandflucht hervor, hinter der das 5·60 m breite und 10·20 m lange Chor dreiteilig die Kirche abschließt. Das Langhaus wurde im vergangenen Jahrhundert erhöht und alle drei Schiffe mit einer flachen Stuckdecke abgedeckt.

Der Ausgang in den Turm führt mittels einer langen Holzleiter durch den Raum „a“ des südlichen Seitenschiffes und geht dann durch einen, über dem Portal befindlichen Holzgang und durch ein Fenster in das zweite Geschoß des Turmes, wo sich eine vermauerte Türe, vom Schiff aus kommend, befindet, die der alte Einstieg in den Turm sein konnte.

(schwarz im Grundriß), die leider in einem sehr baufälligen Zustande ist. Wegen der Unebenheit des Bodens ist sie zweigeschossig gebaut. Das untere Geschoss ist als Kellerraum benützt worden, das obere Geschoss bildet die Kapelle. Wem sie geweiht war, ist uns unbekannt. Spuren alter Malereien sind an den altersgrauen Wänden sichtbar.

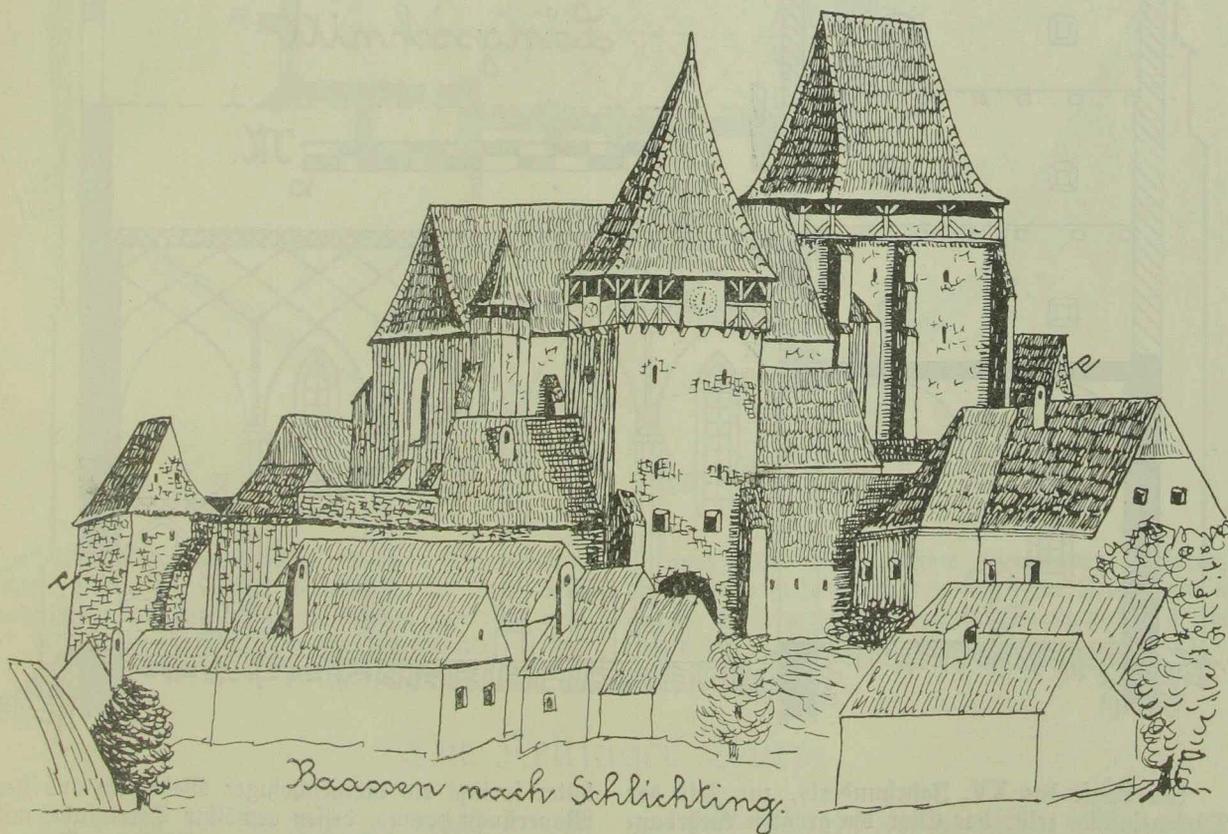
Das jetzige Netzgewölbe („g“ im Längsschnitt) wurde auf vier Paar eingebaute Ziegelhalbsäulen in 11·00 m Höhe gelegt, bei welcher Gelegenheit auch die Fenster vergrößert wurden.

Kirche. Die große geräumige turmlose Kirche ist eine spätgotische Saalkirche des XIV. Jahrhunderts (schwarz im Grundriß). Der Saal ist 19·00 m lang und 8·90 m breit, war ursprünglich mit einer niederen Holzdecke, in etwa 9·0 m Höhe überdeckt, dadurch reichte das alte Dach nur bis „h“ (Längsschnitt).

So der alte wie der neue Aufbodenzugang des Chores („f“ und „i“ im Längsschnitt) ist zugemauert worden. Statt dessen können die Chorwehrgänge mittels der später angebauten Wendeltreppe („d“ im Grundriß) erreicht werden. Der Zugang zu dieser Treppe führt durch die alte Chortüre „k“. Aus

sicherten von dieser Seite die stolze Wehrkirche vor jeder Überraschung. Im Längsschnitt bei „j“ ist der 1,40 m breite Chorfuß sichtbar.

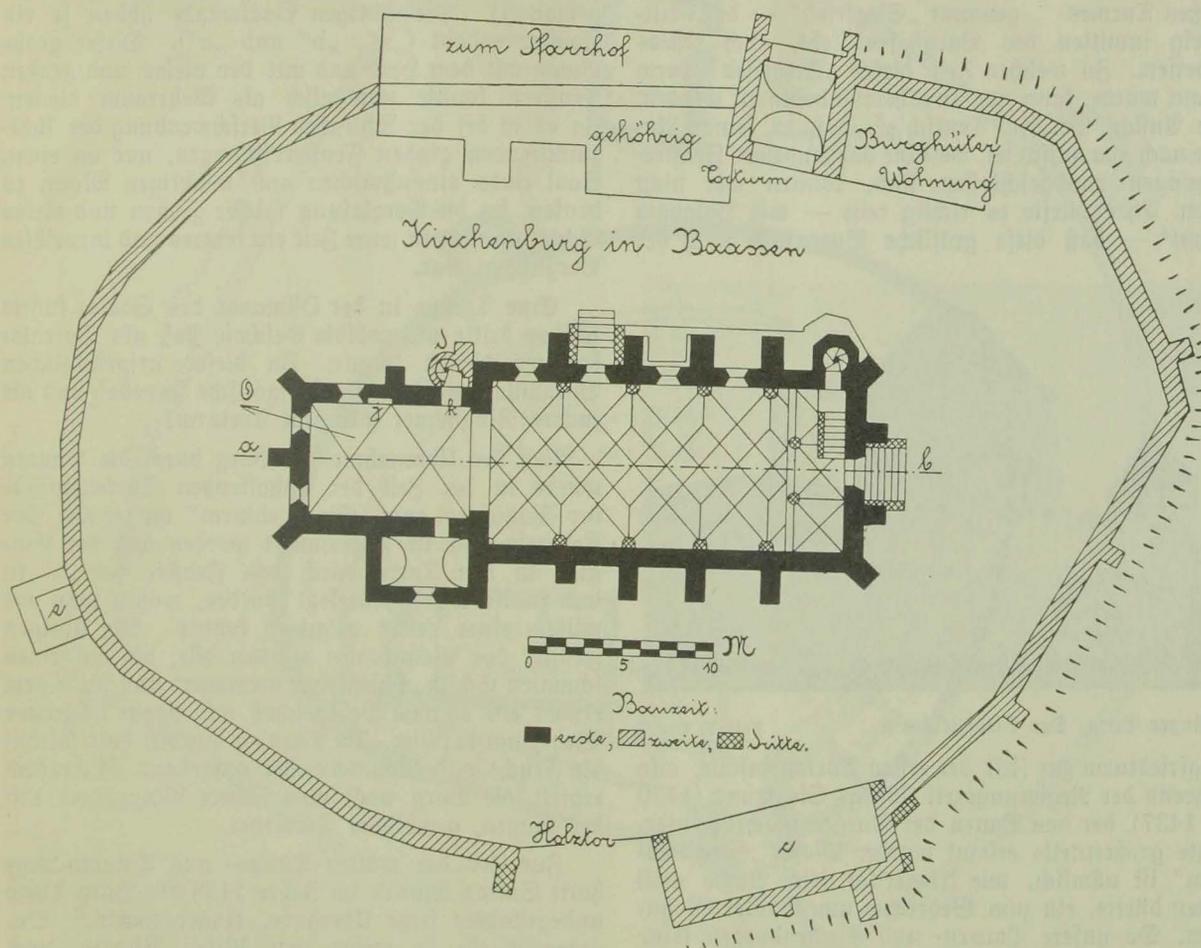
hüter springt ein viergeschöfziger Wehrturm aus der Mauerflucht heraus, dessen gewölbte Toreinfahrt mit einem Fallgitter absperrbar war. Über der Toreinfahrt sind die Fenster der alten Burghüterstube sichtbar. Die neue Wohnung des Burghüters ist nebenan angebaut worden. Gegen Westen zu hat die hohe Ringmauer, da abfallendes Gelände davor ist, keine Türme. Erst gegen Norden, wo eine Zufahrt in die Burg wieder möglich wird („Holztor“ im Grund-

riß), ist ein, jetzt für Schopfen hergerichteter Turm vorhanden (siehe „c“ im Grundriß und das Bild). Gegen Osten sind die Reste eines kleineren Turmes sichtbar

(„e“ im Grundriß und Bild). Größere Wehrturmanlagen waren hier nicht notwendig, da diese Seite vollständig vom mächtigen Chorturm beherrscht war. Im Jahre 1873 wurde die Ringmauer — laut

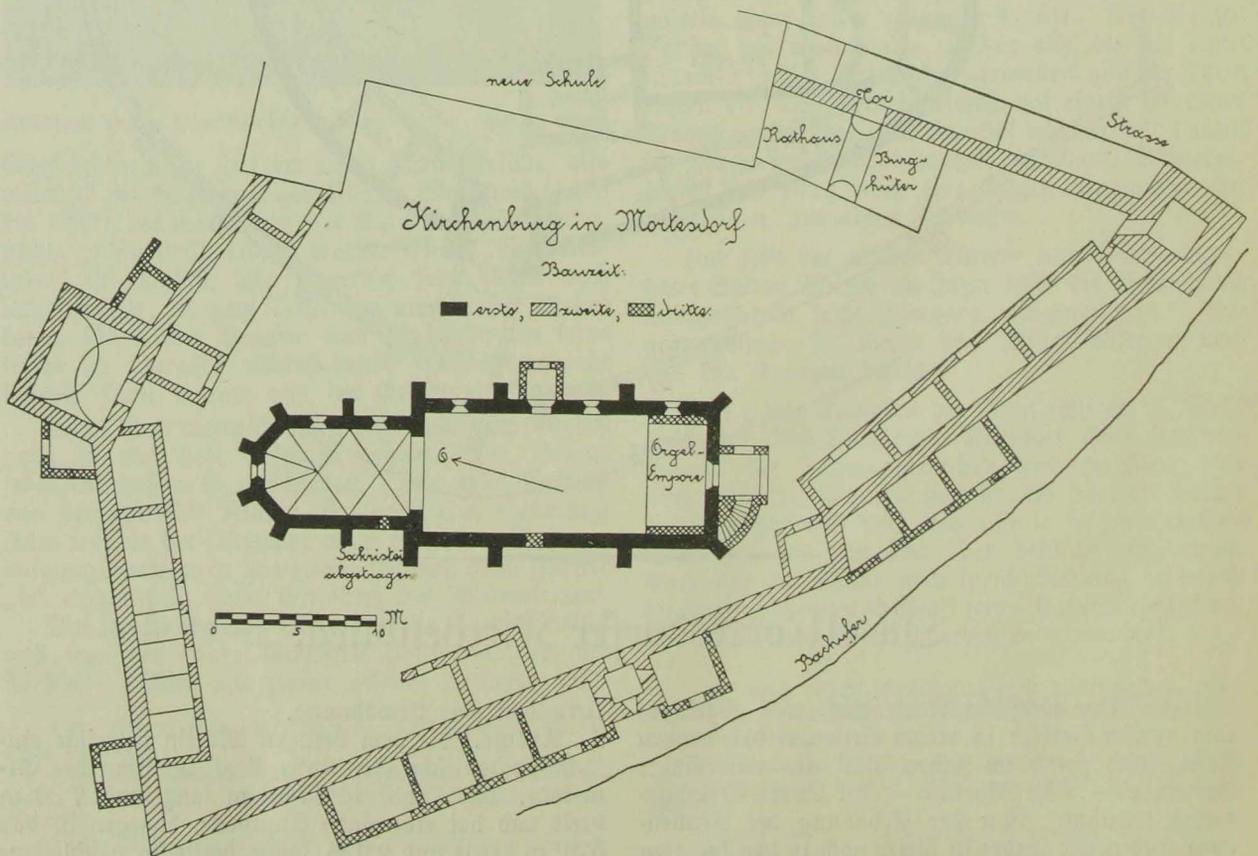
Ringmauer. Die Kirche wird von einem einfachen Bering, der gegen Westen spitz zuläuft, umgeben. Er dürfte auch wie die Ringmauern der anderen Kirchenburgen im XV.—XVI. Jahrhundert, zur Zeit der grausamen Türkeneinfälle um die Kirche erbaut worden sein. Drei Wehrtürme flankieren diese Mauern. Im Westen hat der, zum Glockenturm umgebaute Turm 6 m im Geviert (siehe die Krabs'sche Zeichnung). Im Osten ragt ein mächtiger, mit Pultdach versehener Turm aus der Ringmauer hervor. Er besitzt zwei Jahreszahlen 1648 und 1865 und hatte bis zur Unkenntlichkeit verwitterte Außenbemalungen. Ein kleiner schlanker Wehrturm war der Nordwand vorgebaut.

Den Kirchhof beleben die der Ringmauer entlang laufenden, gemauerten Fruchthäuschen. Wegen Platzmangel sind später auch außerhalb der Ringmauer solche Häuschen angebaut worden (im Grundriß kreuzschraffiert).

Bemerkenswert ist, daß der Bering abwechselnd mit Hofenscharten und Pechnasen bewehrt ist.
